# Tilstandsrapport

Boligbygg med flere boenheter

Skogbrynet 37 A, 1709 SARPSBORG

Befaringsdato: 08.01.2026

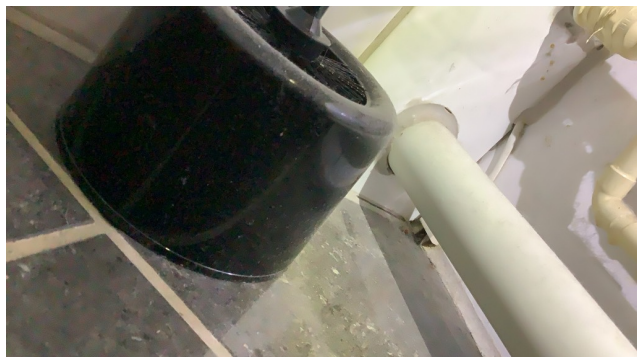
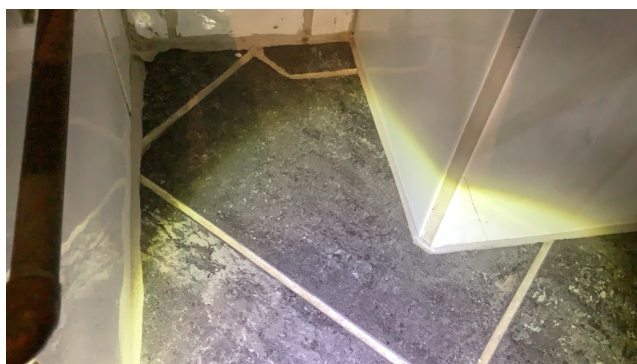
## 2. ETASJE > BAD

### ! TG 3 Overflater Gulv

Det anbefales å foreta en rørinspeksjon av sluket og røret under baderomsinnredningen, for å sjekke årsaken til hvorfor dette er tettet og hvor røret er ledet.

Kostnadsestimat: 20 000 - 100 000

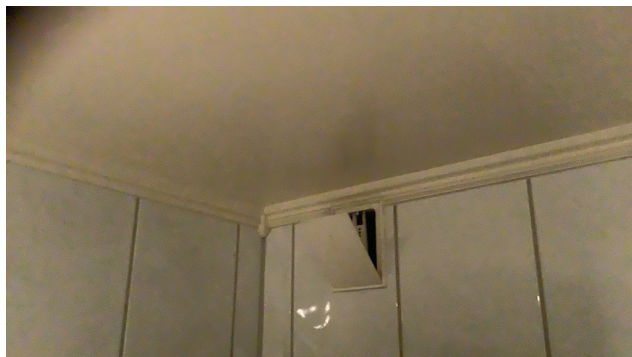
Naturlig ventilasjon vil føre til at luftutskifting ikke blir tilfredsstillende.

Det kan være at borettslag/sameie har egne vedtekter som hindrer montering av mekanisk avtrekk fra rommet, anbefalt tiltak må derfor avklares nærmere med styret i borettslag/sameie før det eventuelt kan gjennomføres. Om mulig bør mekanisk avtrekk monteres.

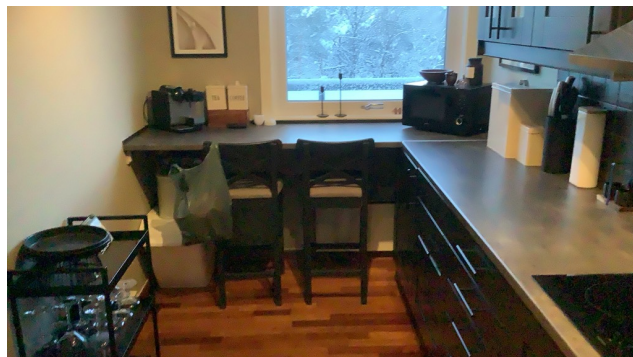
Manglende komfyrvakt kan føre til større brannfare. Manglende waterguard kan føre til at vann ikke blir stoppet ved en eventuell vannlekkasje under kjøkkeninnredningen. Dette kan igjen føre til større vannskader. Innredningen fungerer, men det anbefales å montere waterguard og komfyrvakt.
