# Tilstandsrapport

Boligbygg med flere boenheter

St. Hansveien 13, 1727 SARPSBORG

Befaringsdato: 22.05.2024

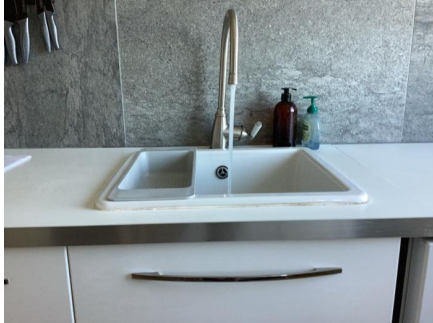
Riss i servant.
