Tilstandsrapport

Boligbygg med flere boenheter

Ludvig Enges vei 40, 1722 SARPSBORG

Rapportdato: 13.01.2026

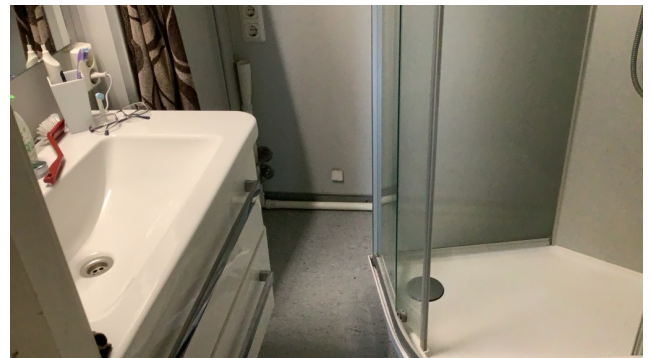
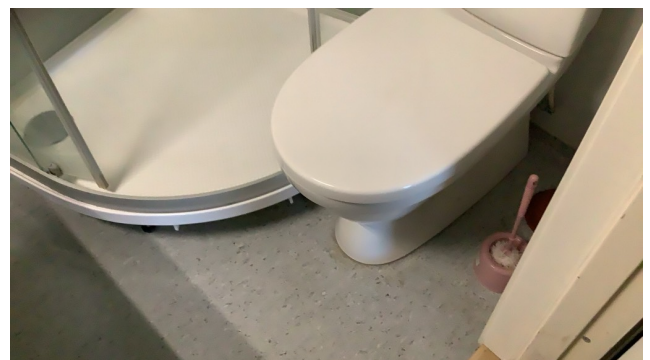
Det er sprekker i fugene mellom plater og bunnlist.

Riss/sprekker i fuger kan føre til større vanntrykk og lekkasjer i underliggende konstruksjon.

- Det er påvist avvik i fallforhold til sluk i forhold til krav i forskrift på byggetidspunktet.

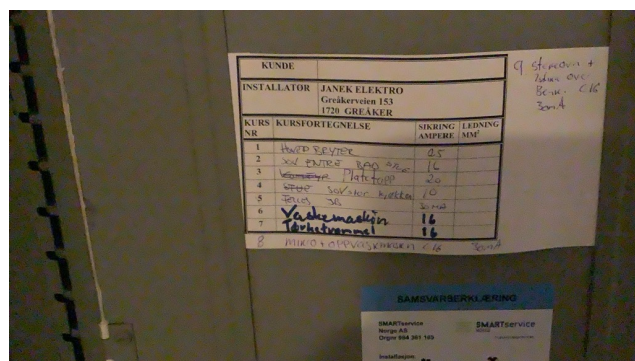
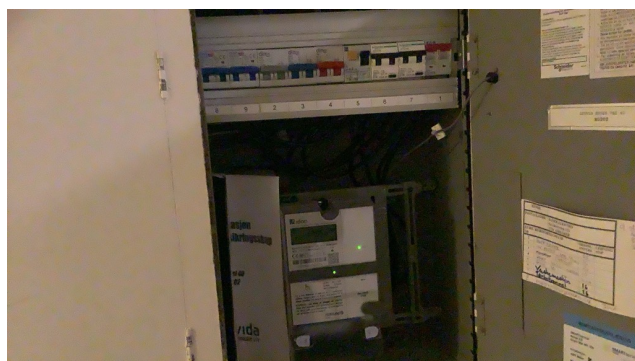
10. Er det tegn på at kabelinnføringer og hull i inntak og sikringskap ikke er tette, så langt dette er mulig å sjekke uten å fjerne kapslinger?
Nei
11. Finnes det kursfortegnelse, og er den i samsvar med antall sikringer?
Nei
12. Foreta en helhetsvurdering av det elektriske anlegget, dets alder, allmenne tilstand og fare for liv og helse. Bør det elektriske anlegget ha en utvidet el-kontroll?
Ja Da det meste av elanlegget har en eldre årgang, bør elanlegg kontrolleres av en fagmann. Undertegnede er ikke fagmann på elanlegg, og derfor anbefales det gjennomgang av fagmann på dette.

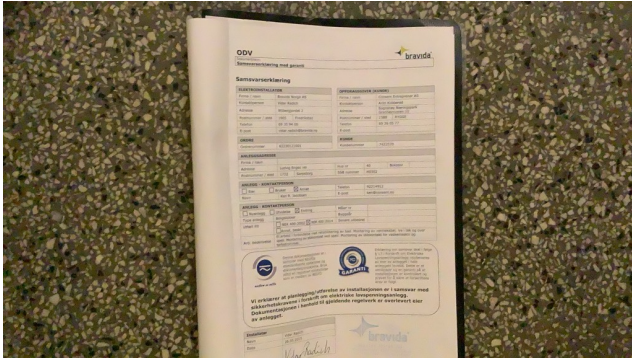
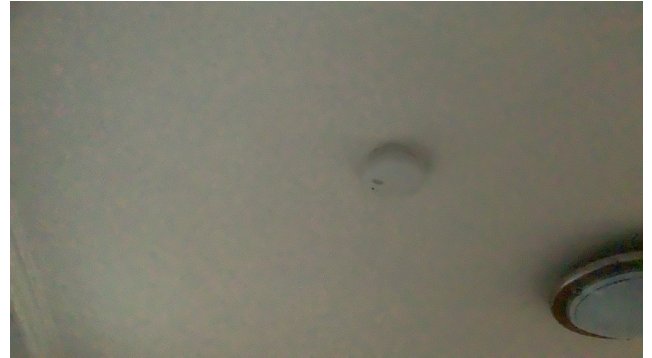
! TG 0 Utstyr for varsling og slukking av brann

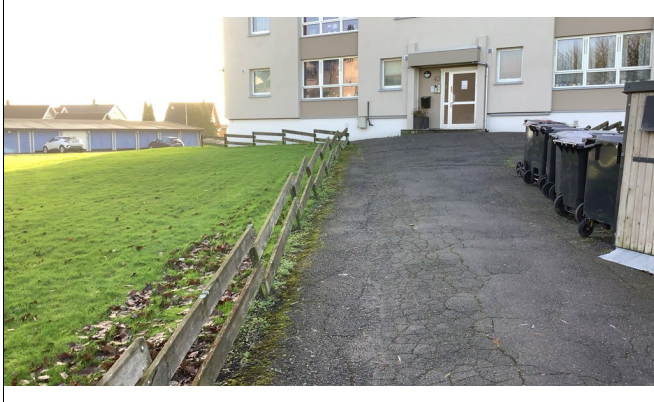
Felles utearealer.

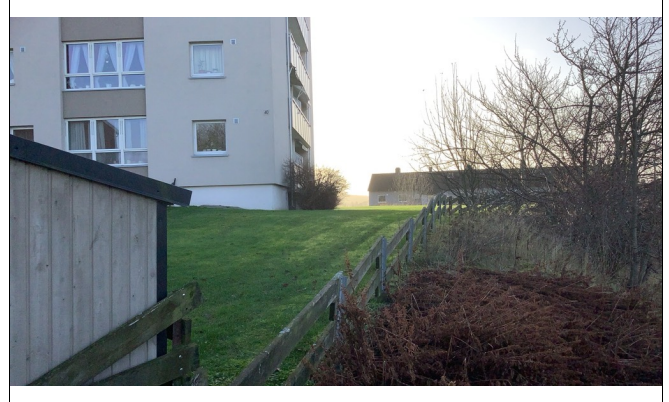
felles utearealer.
