# Tilstandsrapport

Enebolig

Trondalsveien 21, 1621 GRESSVIK

Befaringsdato: 23.10.2025

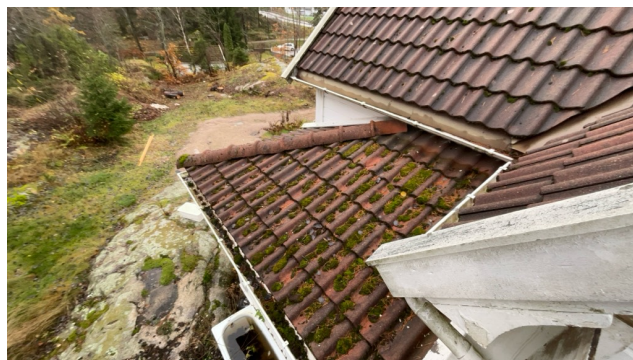
- Når takteking og undertak begynner å bli gamle, øker risikoen for lekkasjer, noe som kan føre til omfattende og kostbare reparasjoner av underliggende konstruksjoner dersom en ikke foretar tiltak på konstruksjonene før dette oppstår.
- Lokal utbedring må utføres.

Vedlikehold vil kunne forlenge levetiden.

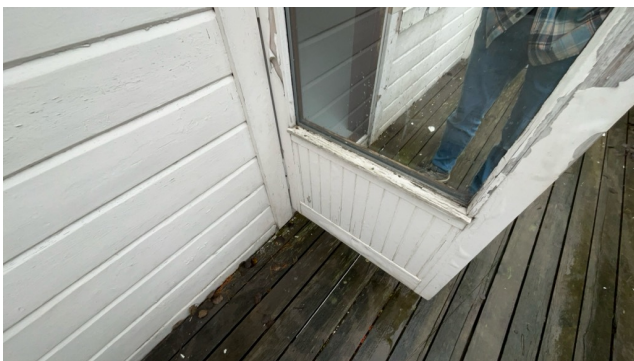
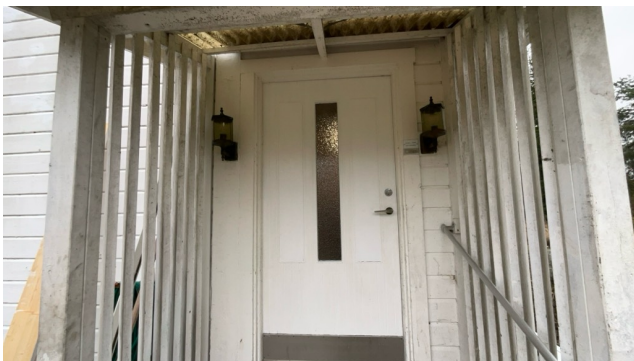
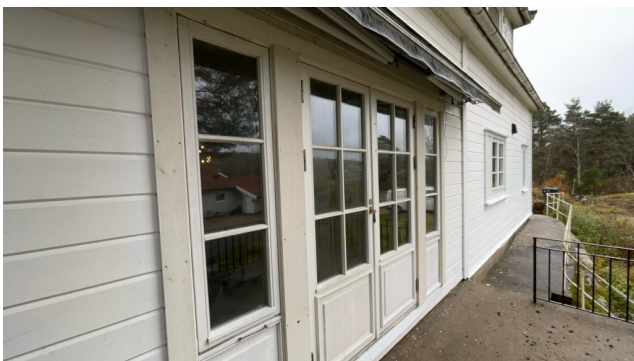
- Det er påvist avvik rundt innsettingsdetaljer.
- Det er påvist dører som er vanskelig å åpne eller lukke.
- Karmene i dører er værslitte utvendig og det er sprekker i trevirket.

- Det må påregnes noe vedlikehold og at enkelte dører må skiftes ut.
- Dører må justeres.

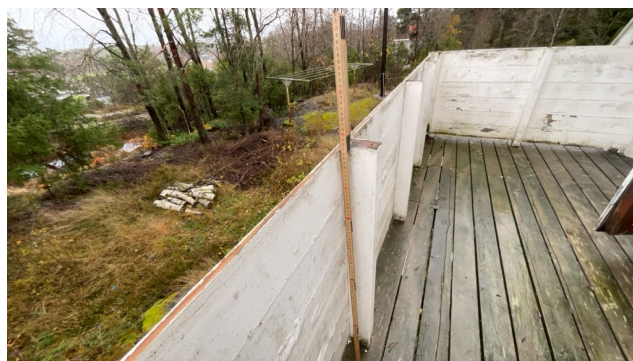
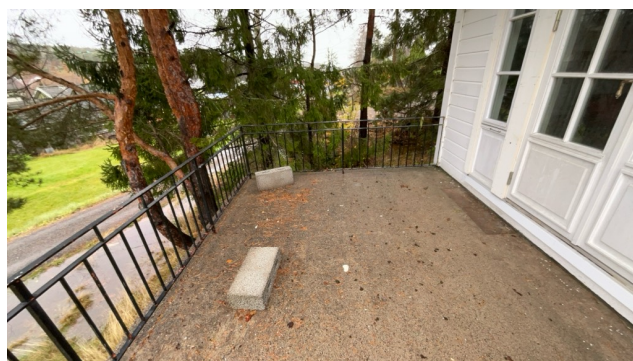
## ! TG 2 Balkonger, terrasser og rom under balkonger

Terrasse av tre med utgang fra soverom 2.etg.

- Det må foretas tiltak for å lukke avviket.

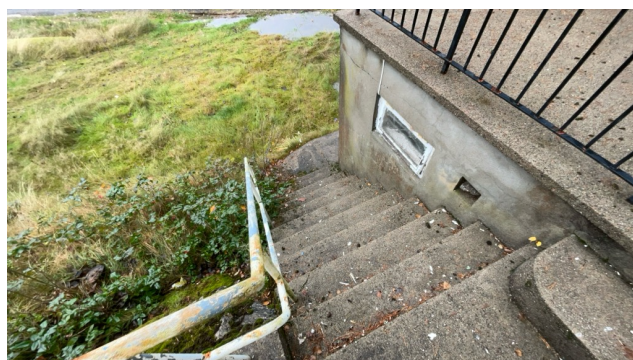
## ! TG 2 Utvendige trapper

Støpt trapp ned til rom under balkong

Rekkverk er lavere og har større åpninger enn dagens forskriftskrav.

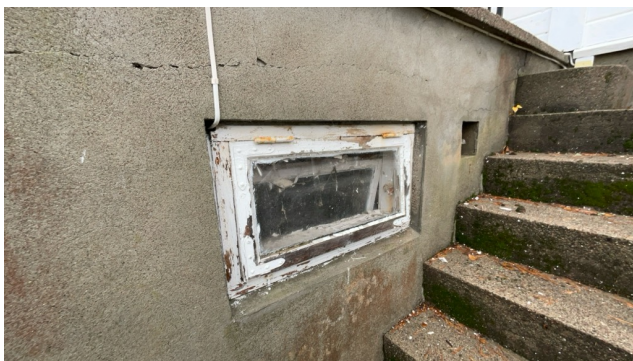
## ! TG 2 Andre utvendige forhold

Eldre murverk har noe riss/sprekker

Behov for vedlikehold

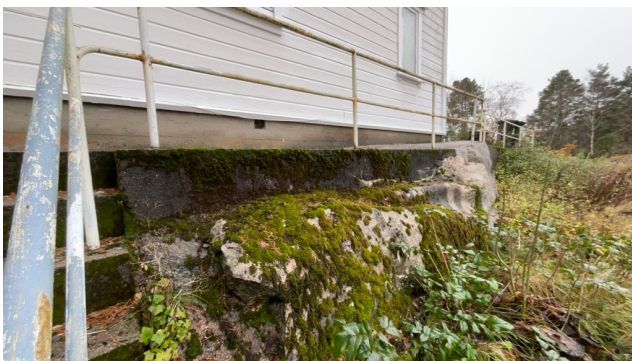
### ! TG 1U Fuktsikring og drenering

Grunnmur mot fjell. Derfor ingen drenering eller fuktsikring mot krypkjeller.

Normalt vedlikehold.
