# Tilstandsrapport

Boligbygg med flere boenheter

Sverdrups gate 7, 1706 SARPSBORG

Befaringsdato: 15.01.2026

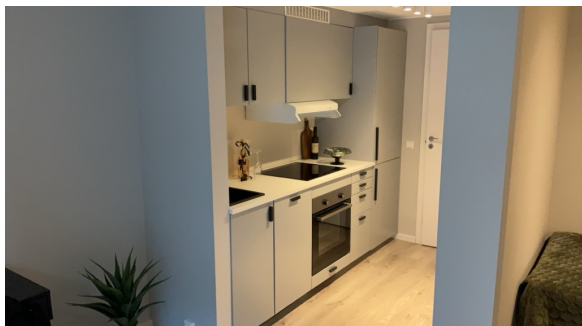
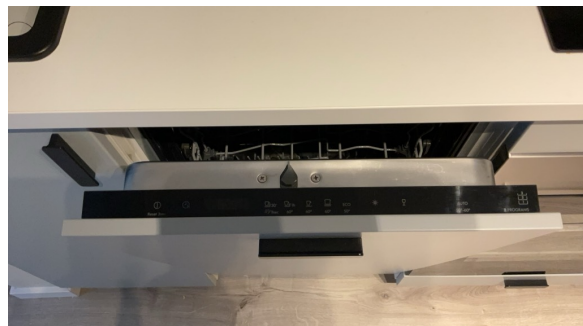
Vannstoppsystem er montert

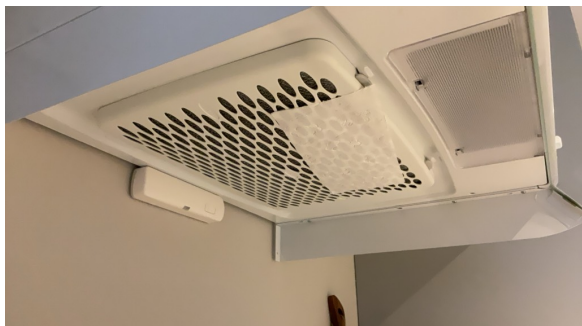
Lys på ventilator virket ikke på befaring.
