# Tilstandsrapport

Enebolig

Hannestadbakken 4, 1718 GREÅKER

Befaringsdato: 20.05.2025

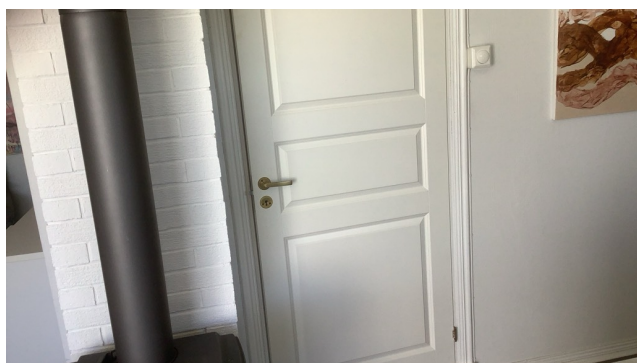
## ! TG 1 Innvendige dører

Innvendige hvite profilerte dører med hvitmalte karmmer. Normal funksjon på dørene, noe justering på dører kan forekomme. Det er kun foretatt stikkkontroll på funksjon av dører.

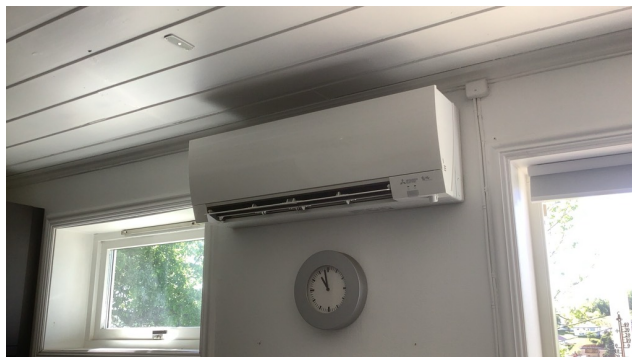
## ! TG 1 Andre innvendige forhold

Det er montert luft-til-luft varmepumpe. Varmepumpen var i bruk på befaringen, men er ikke funksjonstestet. Eier opplyser at det er foretatt service i 2025.
