# Tilstandsrapport

Tomannsbolig

Turkistunet 21, 1639 GAMLE  
FREDRIKSTAD

Befaringsdato: 07.04.2026

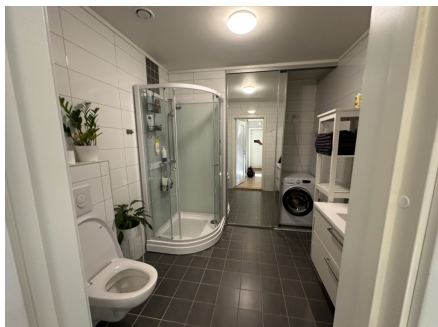
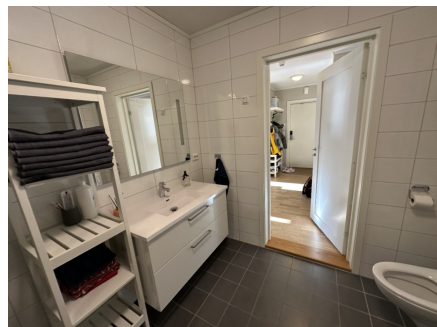
#### TG.2 Overflater vegger og himling

- Det er påvist at flisfuger har riss/sprekker.

Sprekk i fuger.
