MULEVEGEN 68

Mulevegen 68

Tilstandsrapport

Befaringsdato: 13.05.2026

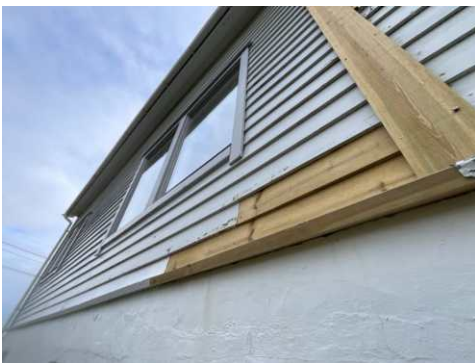
- Det er avvik: Det er ikke etablert tilstrekkelig lufting i bunn eller topp av kledning (ref. opprinnelig kledning).

Manglende eller utilstrekkelig lufting av veggfasader kan medføre at fukt som trenger inn bak kledning, ikke ventileres effektivt ut. Dette øker risikoen for kondens, råte, muggvekst og nedbrytning av bærende konstruksjoner og overflater over tid. Høy fuktbelastning kan også gi redusert holdbarhet på isolasjon og innvendige veggmaterialer.

Det er ikke etablert lufting i bunn eller topp av kledningen.

Tiltak: Det anbefales kontroll av ventilasjons- og luftespalteforhold i fasaden, og eventuelt etablering eller forbedring av lufting for å sikre tilfredsstillende fukttransport og redusere risiko for fuktskader.

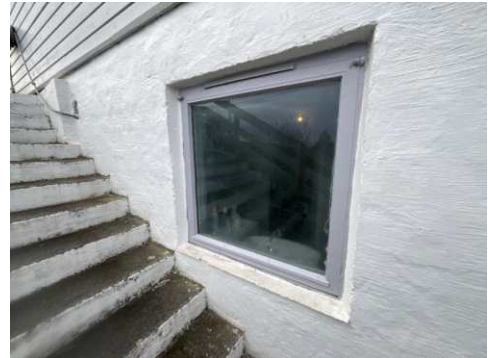
Kjellervindu: Oppsprukket i puss under vindu.

Vinduene er av eldre dato. Ved en eventuell rehabilitering/ oppgradering av boligen, vil det være naturlig å vurdere utskifting av vinduer.

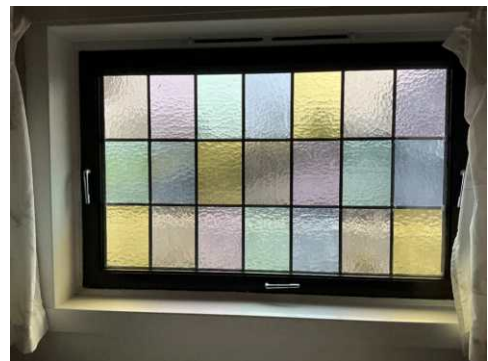
Blyinnfattet vindu på bad.

Vinduet har lufteåpninger, men ikke deksler.

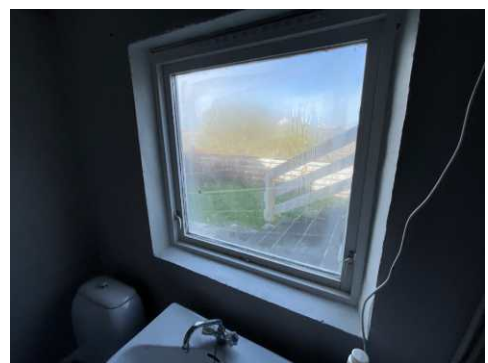
Punktert/ kondensert vindu på vaskerom.

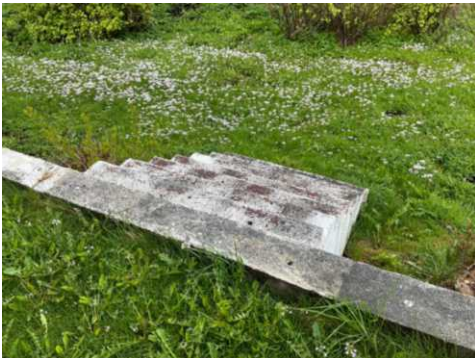
Betongtrapp uten rekkverk.

Anbefales å montere rekkverk, håndløpere og redusere åpninger mellom opptrinn.

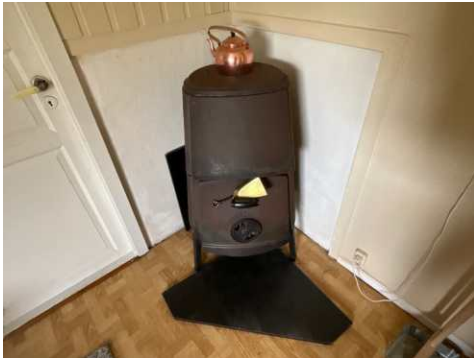
Vedfyrt ovn i kjeller.

Videre bruk anbefales kontrollert av feier eller fagkyndig installatør.

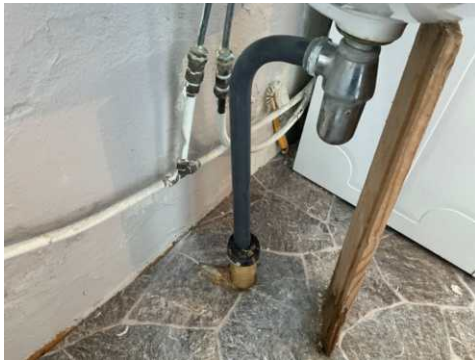
Rørøpplagg under håndvask på vaskerom.
Vasken er støttet opp med et kleddningsbord.

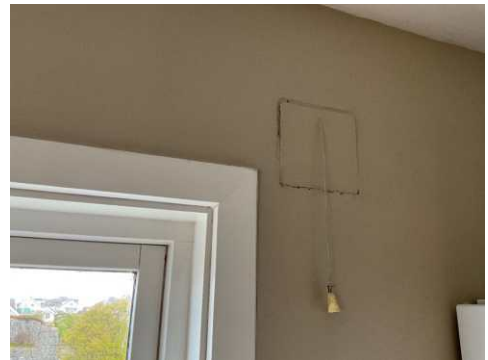
Ventilasjonsluke på kjøkken.q

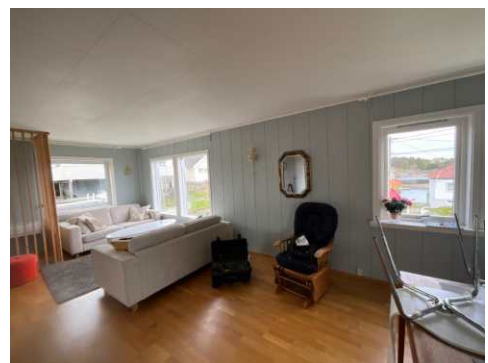
Lufting i stuevinduer (høyre og venstre)

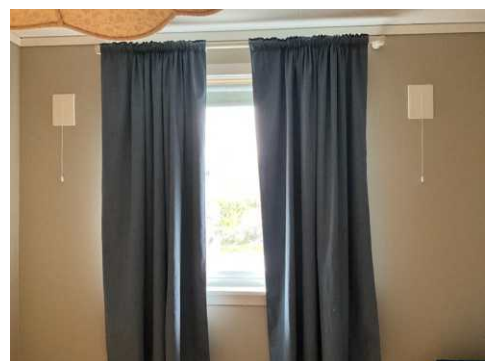
Lufteventiler på soverom.

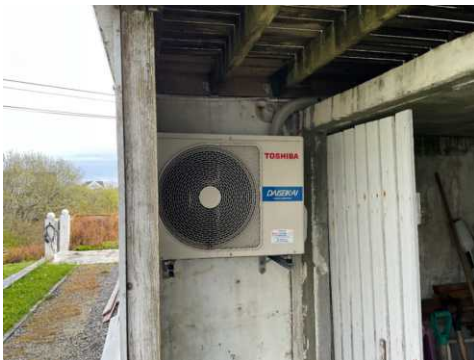
Varmepumpeaggregat under altan.

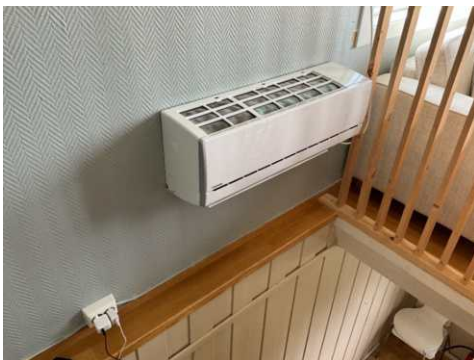
Toshiba varmpumpe i trappeløp til kjeller.
Varmepumper har begrenset levetid (10-15 år) Det er viktig å merke seg at dette er estimert levetid. Ved godt vedlikehold og riktig bruk kan noen varmpumper vare lenger. Det er også viktig å huske på, at teknologien i varmpumper stadig utvikler seg.

Det er ikke satt tilstandsgrad på varmpumpen grunnet at takstingeniøren ikke har kompetansen til teknisk vurdering av varmpumpen, og kan av den grunn ikke verifisere teknisk tilstand på samme måte som en autorisert servicetekniker.
En varmpumpe kan fungere normalt på befaringen, men ha skjulte feil. Tilstand kan avhenge av når den sist ble rensset eller vedlikeholdt.
En manglende servicehistorikk betyr ikke nødvendigvis at varmpumpen har feil, men det kan påvirke varmpumpens ytelse.
Det anbefales å sjekke servicehistorikk eller få en fagkyndig vurdering.

Varmepumpe i trappeløp.

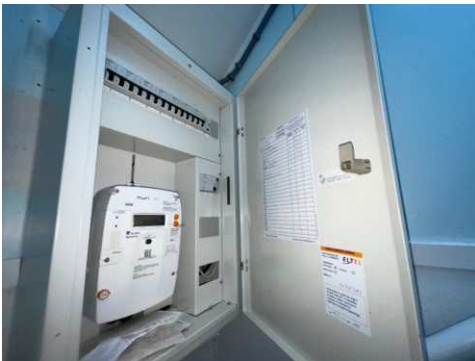
Sikringsskap montert i trappeløp til loft.
Automatsikringer. Antall kurser stemmer med kursfortegnelsen.
Kurs for elbillader er ikke merket.
Strømmåler i skapet.
Det elektriske anlegget er ikke nærmere vurdert av takstmann, da det krever spesialkompetanse og autorisasjon (godkjent elektroforetak).
Kun registrerte elektroinstallatører kan utføre tilstands- sikkerhetsvurderinger av elektriske anlegg.
Skjulte feil kan ikke avdekkes visuelt. Det kreves inngående inspeksjoner for å avdekke slike feil (åpne opp i selve sikringsskapet, koblingsbokser eller stikkontakter, i himlinger bak lysspotter, åpne opp i vegger m.m.). Mange elektriske feil krever målinger og tester med spesialutstyr for å kunne oppdages.
Det anbefales en utvidet elkontroll i salgsovergangen.

Sikringsskap i trappeløp til loft
