# Tilstandsrapport

Rekkehus

Terneveien 7 C, 1711 SARPSBORG

Befaringsdato: 11.02.2025

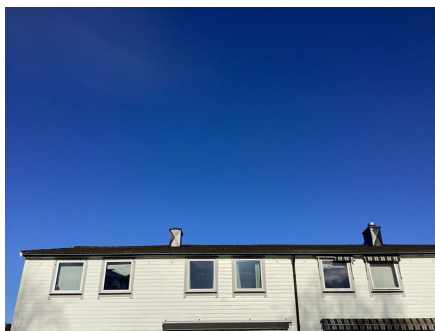
### TG 2 Nedløp og beslag

Takrenner, nedløpsrør og beslag av plastbelagt stål.

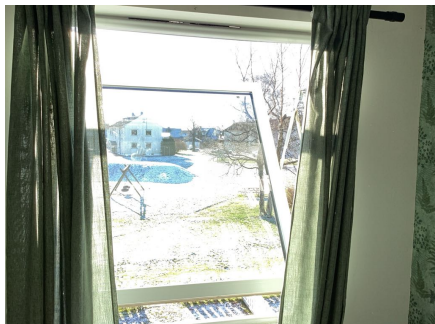
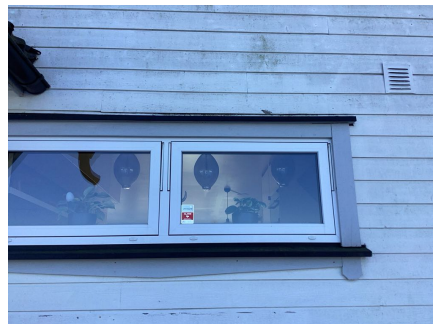
## TG 2 Vinduer i kjeller

Bygningen har trevinduer med koblet glass.

Det er ikke montert vannbrettbeslag på vinduer i kjeller/underetasje, noe som øker risikoen for fuktinntrengning i veggen. Elde og slitasje.

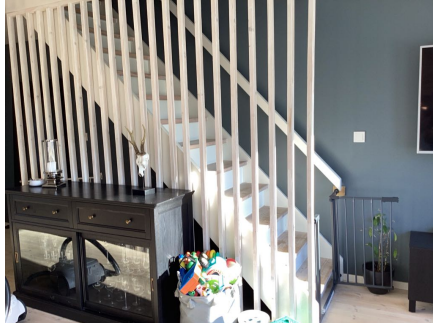
## TG 3 Innvendige trapp til kjeller

Boligen har tretrapp til kjeller.

Dersom trappen skal tilfredsstille dagens krav må det utføres tiltak.

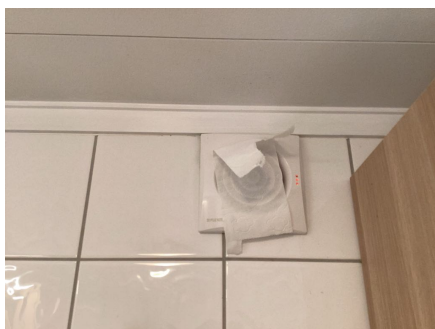
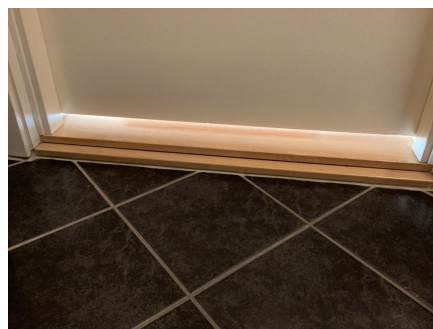
## ANDRE ETASJE > BAD

### TG 0 Tilliggende konstruksjoner våtrom

Fuktkvotemåling (vekt%) i konstruksjonen ble målt til under 6.

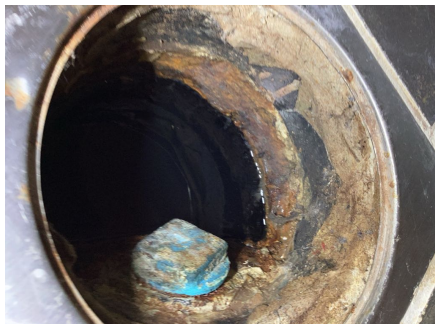
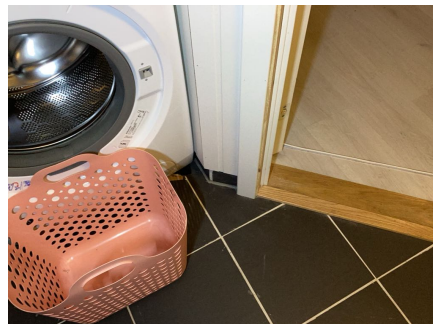
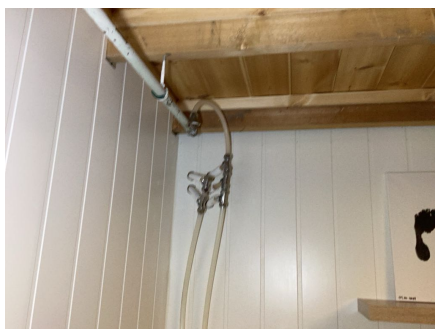
## KJELLER > VASKEROM

### Tilliggende konstruksjoner våtrom

Hulltaking er foretatt uten å påvise unormale forhold.  
Hulltaking er foretatt ved/i kjellerstue.  
Fuktkvotemåling (vekt%) i konstruksjonen ble målt til 6.
