Tilstandsrapport

Ordfører Karlsens vei 11 C, 1715 YVEN
-

Befaringsdato: 15.05.2025

Autorisert foretak: Witek AS

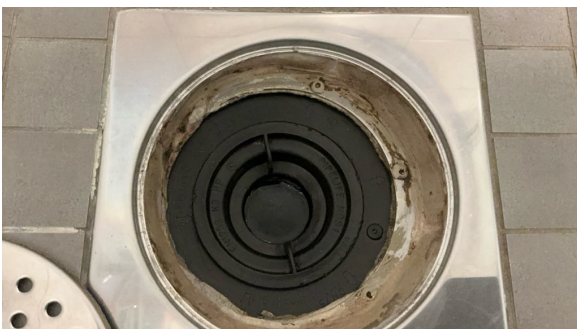
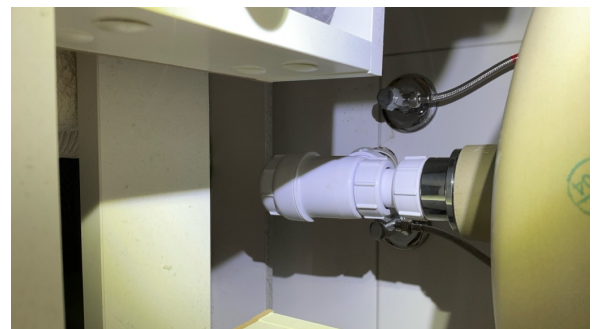
FØRSTE ETASJE > BAD/VASKEROM

Vurdering av avvik:

- Det er vindu/dør med ikke fuktbestandige materialer i våtsonen (ved vask, dusj, badekar, osv.), løsningen eller byggematerialet er uegnet.

- Det er påvist avvik i fallforhold til sluk i forhold til krav i forskrift på byggetidspunktet.

Ikke 1:100 fall på gulv og ikke membrankant v/dør. Nedsvnk og lokalt fall i dusjsone.
Mindre sprekker og misfarging i mykfug i dusjsone.

- Uegnede materialer må fuktbeskyttes/utskiftes.

Lister bør heves for å hindre skader ved vannsøl.
