# Tilstandsrapport

📍 Skogholtet 6, 1715 YVEN

# gnr. 2082, bnr. 80

Rapportdato: 29.08.2023

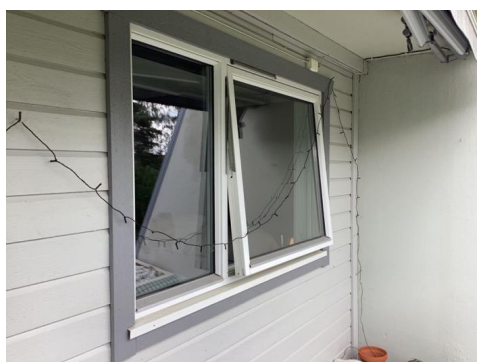
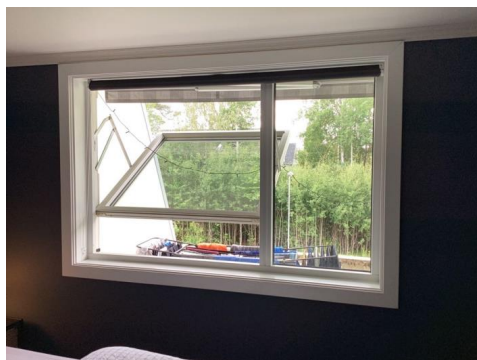
Bygningen har malte trevinduer med 2-lags glass.

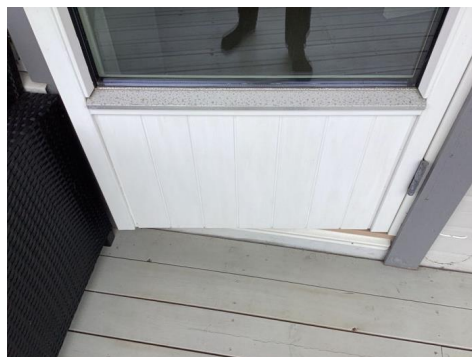
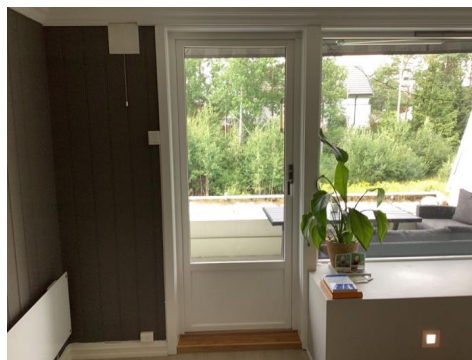
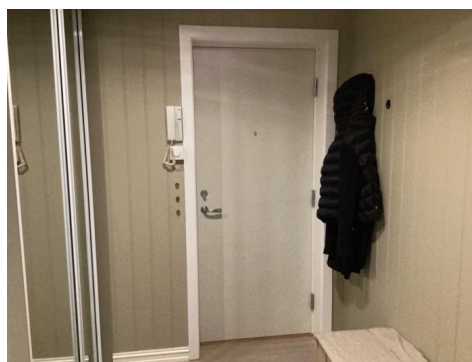
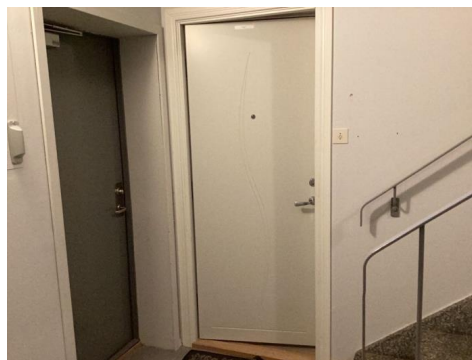
I entré er det en brann- og lydklassifisert ytterdør i malt utførelse fra 2008, og i stuen er det en balkongdør med 2-lags isolerglass.

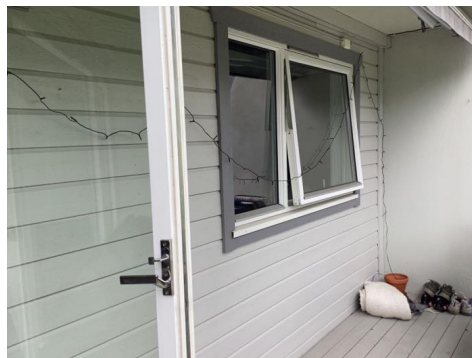
Bærende delevegger mellom leilighetene er oppført av betong. Ellers er ytterveggene oppført av isolert bindingsverk. Utvendige fasader er dels kledd med overflatebehandlet trepanel, og dels pusset og malt. Betonggrunnmur og antatt stripefundamenter av betong under grunnmur.

- Det er ikke utarbeidet Tilstandsanalyserapport, vedlikeholdsplan e.l. for fellesdeler i bygget.

- For å lukke avviket ihht NS 3600.2018 må det utarbeides en Tilstandsanalyserapport/vedlikeholdsplan for fellesdeler i bygget. Da dette er opp til borettslag/sameie å rekvirere er kostnadsestimat ikke satt.

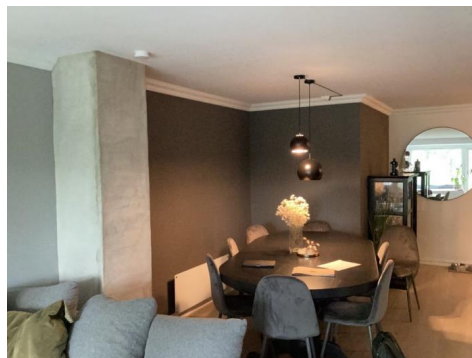
Innvendige tak har malte plater.

Eier opplyser at de har malt over gulvlist der hvor det manglet maling.

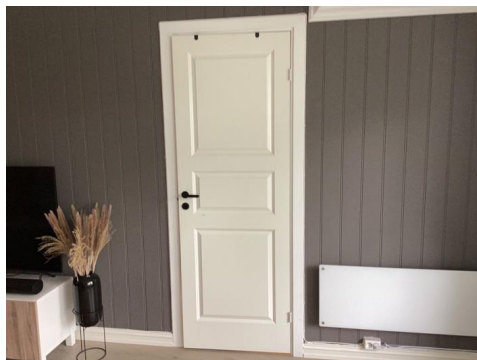
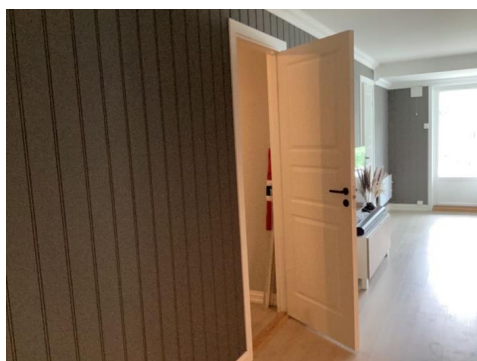
Innendig er det dører med hvite malte karmene av tre, og formpressede dørblader.

Eier opplyser at de har justert dør, samt utbedret skader på dør til bad etter befæringsdato.

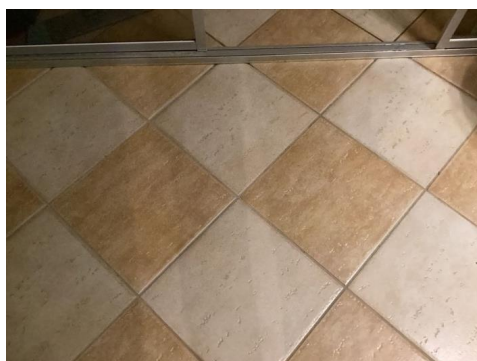
- Svertesopp er registrert
- Det er påvist at noen fliser har bom (hulrom under).
- Det er påvist avvik i fallforhold til sluk i forhold til krav i forskrift på byggetidspunktet.

Det er mulighet for at en eventuell vannlekkasje på våtrommet ikke vil gå til sluk.

Gulvet er flislagt. Rommet har elektriske varmekabler.

- Det må gjøres tiltak for å utbedre avviket.

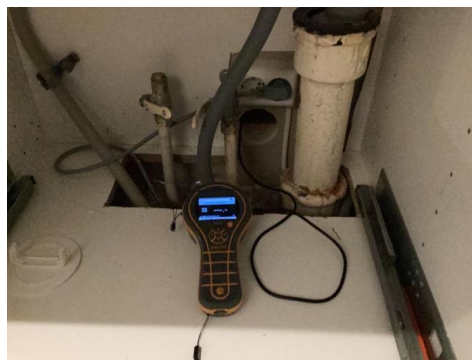
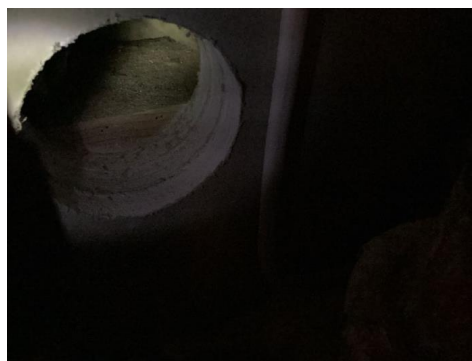
Måleresultat = under 6 %.

Hulltaking er ikke foretatt bak dusjbatteri, da det ikke er fysisk mulig pga. tiliggende konstruksjoner. Sted for hulltaking gir begrenset eller lite informasjon om badets tilstand. Målingene gir kun en indikasjon, og må ikke oppfattes som en garanti.

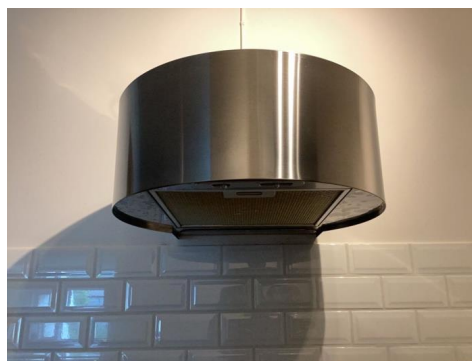
Det er kjøkkenventilator med kullfilter.

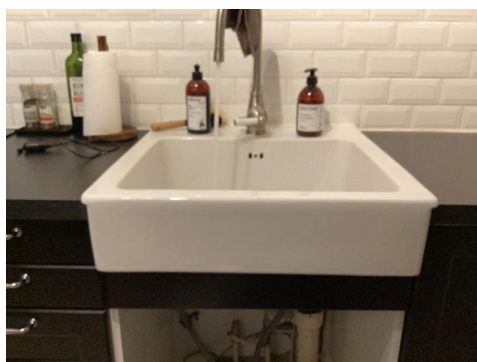
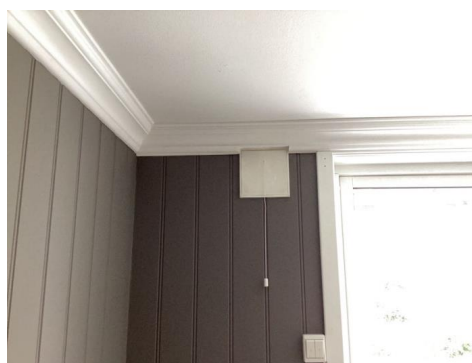
Avskalling på servant.

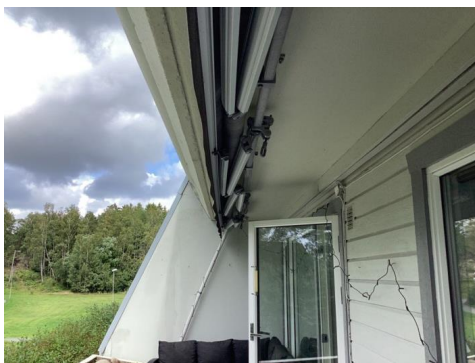
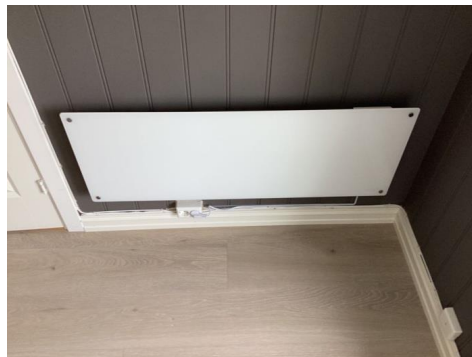
På balkong er det elektrisk persienne.

Fungerer på befaringsdato.

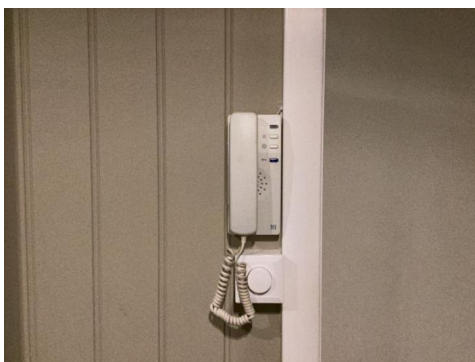
Leiligheten er utstyrt med porttelefon som har fjernbetjent åpning av hoveddøren i blokka.

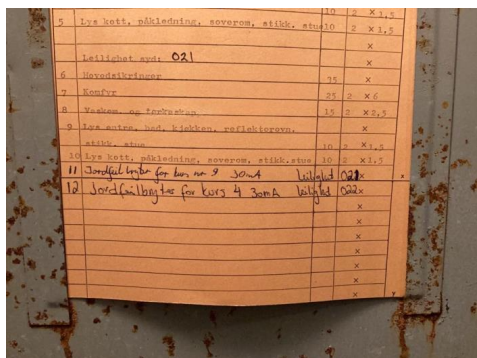
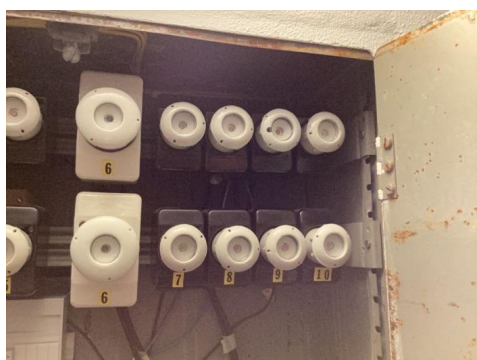
10. Er det tegn på at kabelinnføringer og hull i inntak og sikringsskap ikke er tette, så langt dette er mulig å sjekke uten å fjerne kapslinger?  
**Nei**
11. Finnes det kursfortegnelse, og er den i samsvar med antall sikringer?  
**Ja**
12. Foreta en helhetsvurdering av det elektriske anlegget, dets alder, allmenne tilstand og fare for liv og helse. Bør det elektriske anlegget ha en utvidet el-kontroll?  
**Ja**

Anlegget er kun visuelt besiktiget. EL. anlegget er ikke videre vurdert da dette ikke er takstingeniørens kompetanseområde.  
Det anbefales alltid eltakst ved tvil om funksjonalitet og kapasitet.

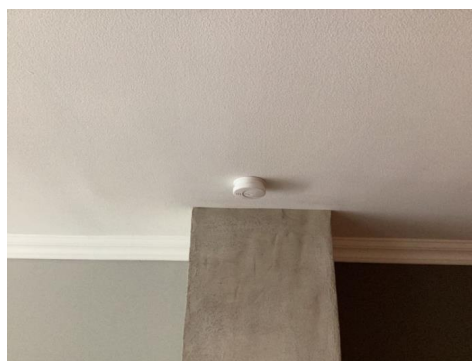
Røykvarslere og brannslukningsapparat.

1. Er det mangler for brannslukningsutstyr i boligen iht. forskriftskrav på søknadstidspunktet, men minst Byggeforskrift 1985?  
**Ja**
2. Er det skader på brannslukningsutstyr eller er apparatet eldre enn 10 år?  
**Nei**
3. Er det mangler på røykvarsler i boligen iht. forskriftskrav på søknadstidspunktet, men minst Byggeforskrift 1985?  
**Nei**
4. Er det skader på røykvarslere?  
**Nei**

Det anbefales å ha brannslukningsapparat på soverom.
