# Tilstandsrapport

📍 Yvenveien 69, 1715 YVEN

# gnr. 2082, bnr. 14

Rapportdato: 13.09.2023

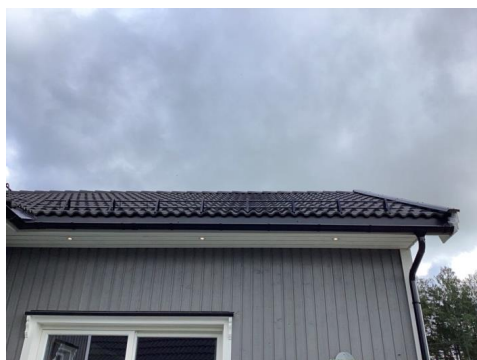
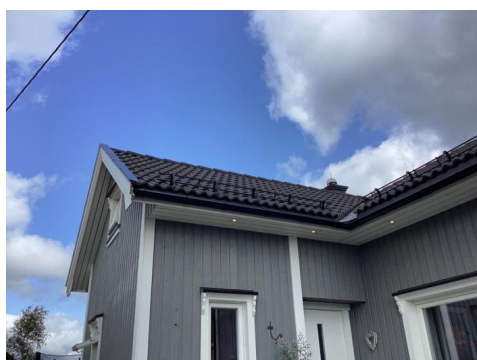
Taktekkingen er av betongtakstein. Taket er besiktiget fra bakkenivå.

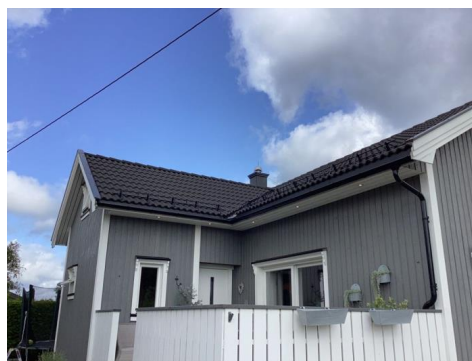
Takrenner, nedløpsrør og beslag av plastbelagt stål.

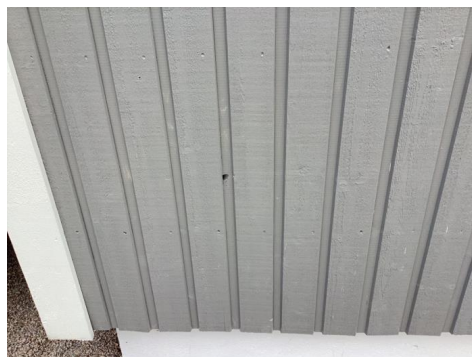
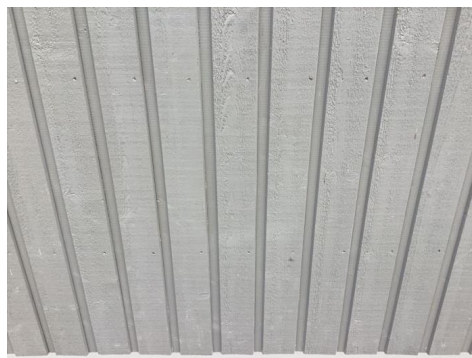
Spiker har stedvis brutt overflaten og det er et par bord som har bøyd seg.

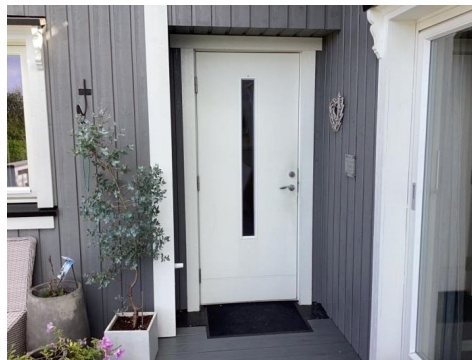
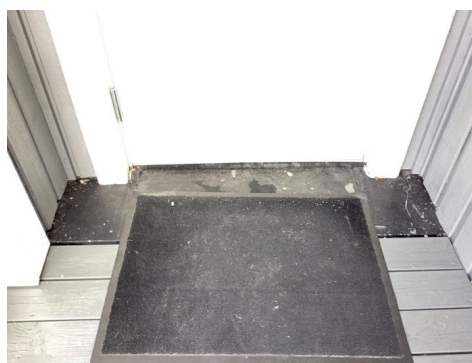
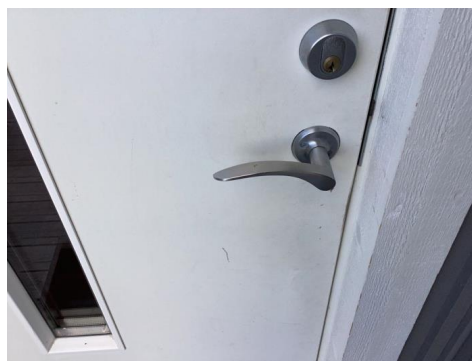
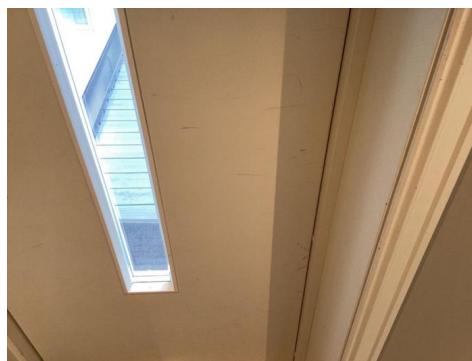
Bygningen har malt hovedytterdør.

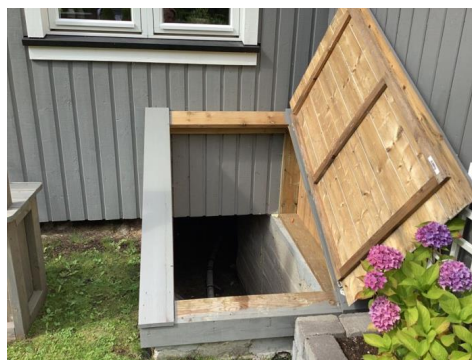
Trapphals til kjeller i murkonstruksjon. Trapp og overbyggende lemm i trekonstruksjon.

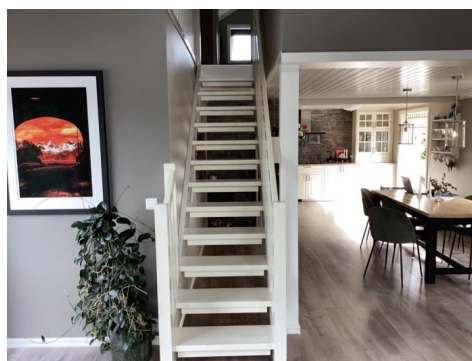
Boligen har malt tretrapp.

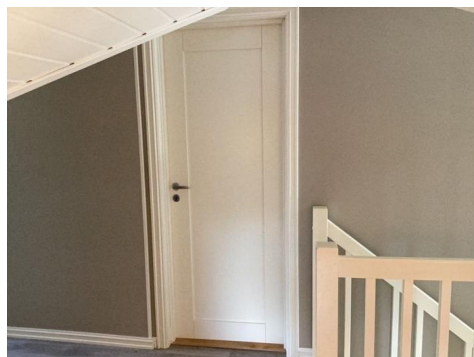
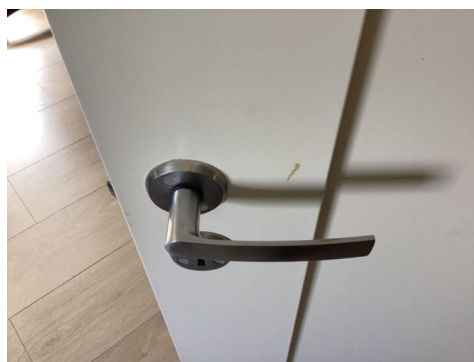
Merke på dør.

Stedvis noen skader på dører.  
Dør til bad har større skader.

Det må gjøres tiltak for å lukke avviket.

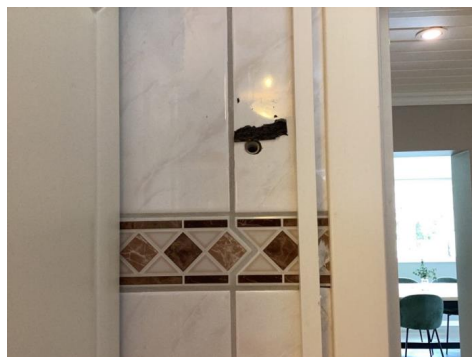
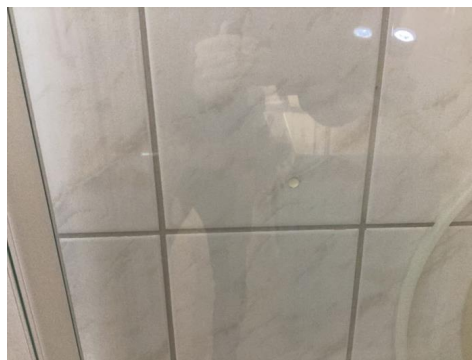
- Det er påvist sprekker i fliser.
  - Det er vindu/dør med ikke fuktbestandige materialer i våtsonen (ved vask, dusj, badekar, osv.), løsningen eller byggematerialet er uegnet
- Hull etter tidligere skruer og rør.

- Uegnede materialer må fuktbeskyttes/utskiftes.
- Det må gjøres tiltak for å lukke avviket.

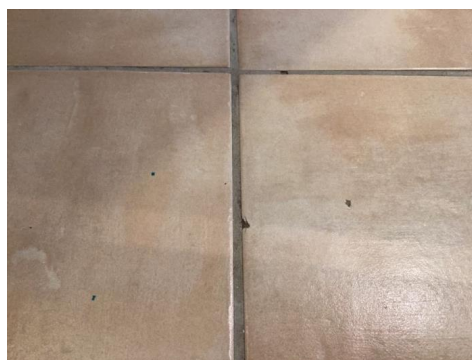
Gulvet er flislagt. Rommet har elektriske varmekabler.

- Det er mulighet for at det kan forekomme vannlekkasje på våtrommet hvor vann ikke vil gå til sluk.
- Det er påvist at noen fliser har bom (hulrom under).
- Det er påvist avvik i fallforhold til sluk i forhold til krav i forskrift på byggetidspunktet.
- Det er påvist at flisfuger har riss/sprekker.

Det må gjøres tiltak for å lukke avviket.

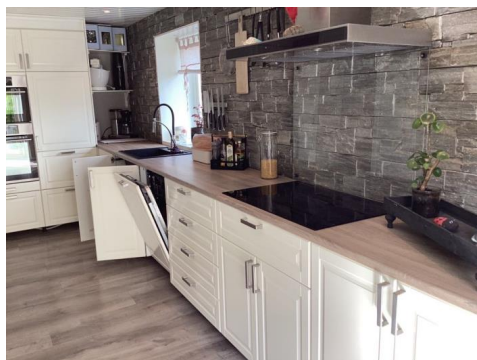
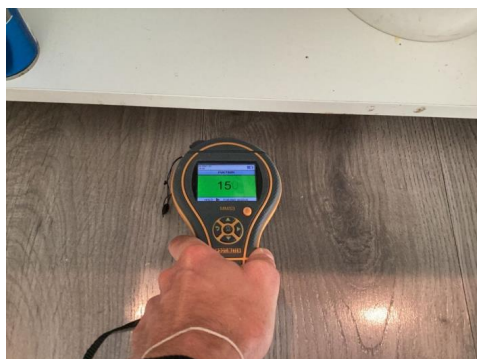
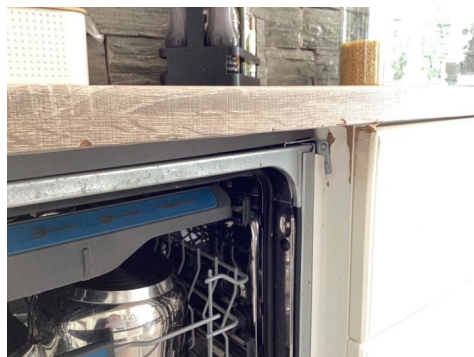
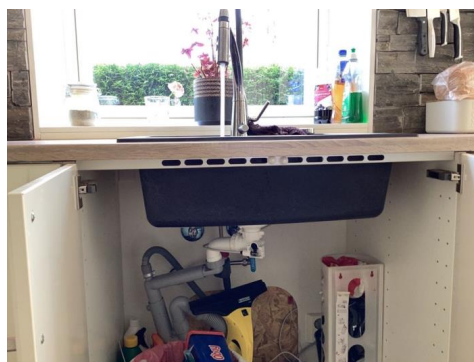
- Det er ikke montert komfyrvakt i kjøkkenet som er krav på dette kjøkkenet ut ifra alder.
- Det er ikke påvist tegn på at det er montert lekkasjedeteksjon ved oppvaskmaskin/oppvaskkum, dette er et krav på kjøkkenet ut ifra alder.
- Det er påvist at overflater har noe skader.

- Det bør monteres lekkasjedeteksjon ved oppvaskmaskin/oppvaskkum.
- Det må foretas lokal utbedring.
- Komfyrvakt må monteres.

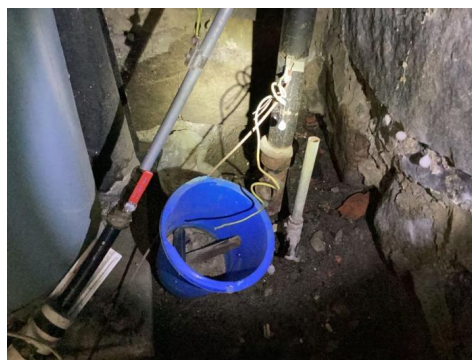
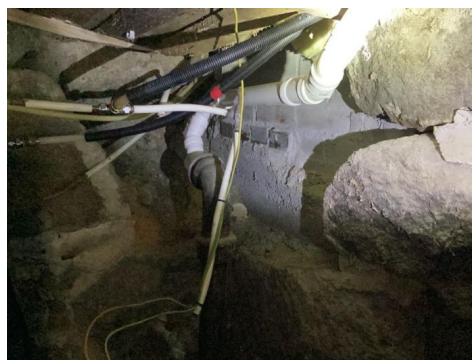
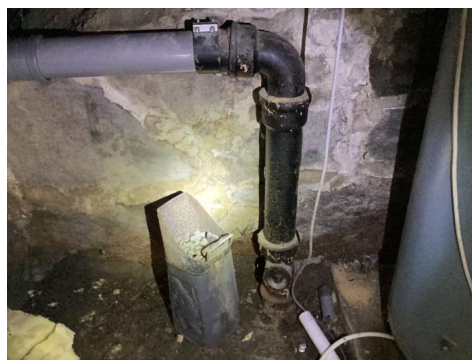
Stakeluke i kjeller.

Rørøpplagg til kjøkken fra 2017 er utført av Rørhjelpen AS.

- Det er ikke behov for utbedringstiltak siden anlegget fungerer i dag, men ut ifra alder kan skader plutselig oppstå på eldre anlegg.
- I forbindelse med oppgradering av våtrom vil det være naturlig med utskiftning av rør.

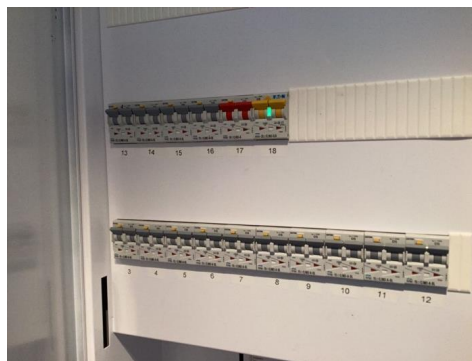
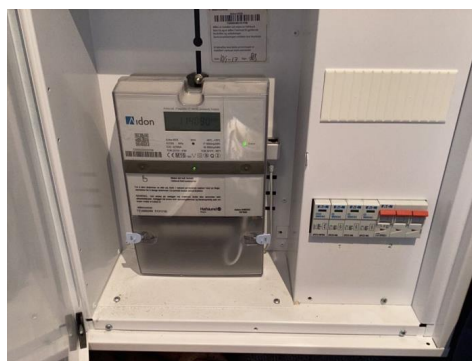
**Det er ikke foretatt kontroll av det elektriske anlegget i løpet av de siste 5 årene. Det anbefales på generelt grunnlag en gjennomgang av en registrert elektroinstallasjonsvirksomhet.**

**Anlegget er kun visuelt besiktiget. EL. anlegget er ikke videre vurdert da dette ikke er takstingeniørens kompetanseområde.**

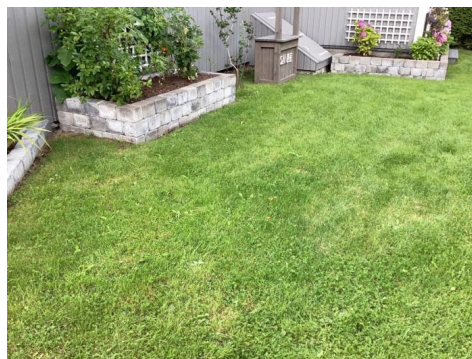
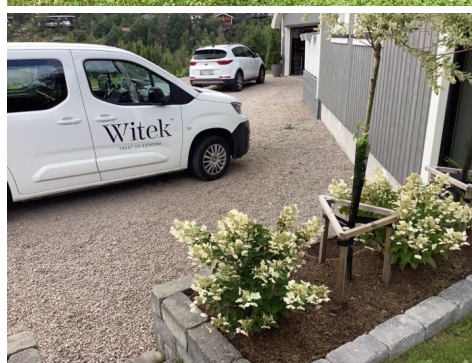
Flat opparbeidet tomt med skrående fall ut fra parkering og garasje.

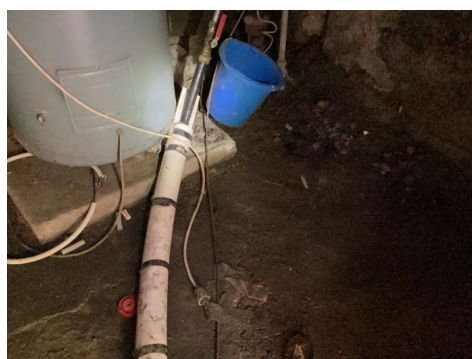
Utvendige avløpsrør er av antatt støpejern utvendige vannledninger er av plast (PEL). Det er offentlig avløp via private stikkledninger og offentlig vannforsyning via private stikkledninger.

Vann og avløpsledningene er ikke kontrollert i forbindelse med rapporten. Hvis riktig tilstand på avløpsledningene skal kontrolleres, kan dette utføres ved hjelp av TV-kontroll.
