# Tilstandsrapport

Enebolig

Yvenveien 69, 1715 YVEN

Befaringsdato: 15.08.2024

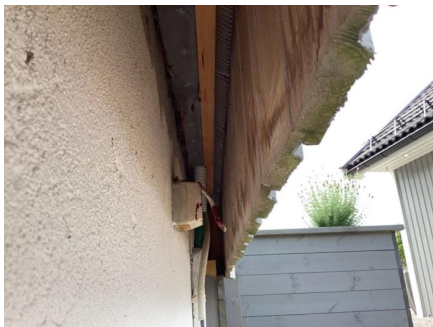
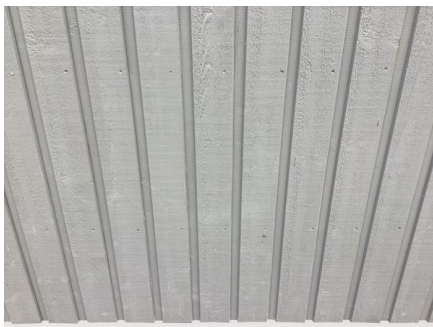
## TG 1 Veggkonstruksjon

Spiker har stedvis brutt overflaten og det er et par bord som har bøyd seg.

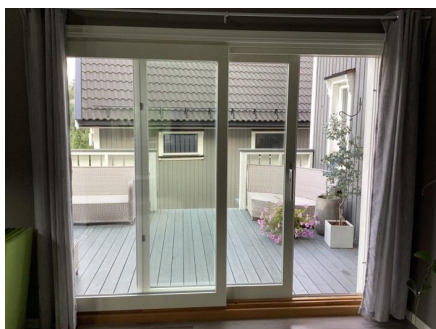
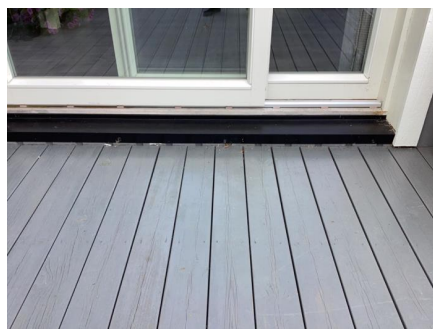
## TG 2 Balkongdør ved kjøkken

Det må gjøres tiltak for å lukke avviket.

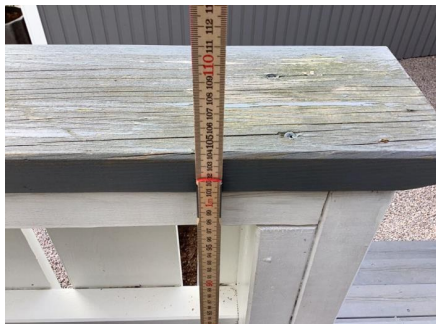
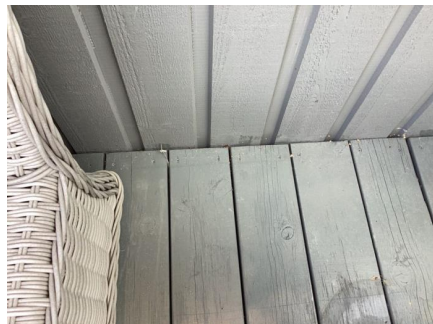
## TG 2 Balkong ved kjøkken

Balkong oppført i trekonstruksjoner.

- Beslag må skiftes ut/monteres.

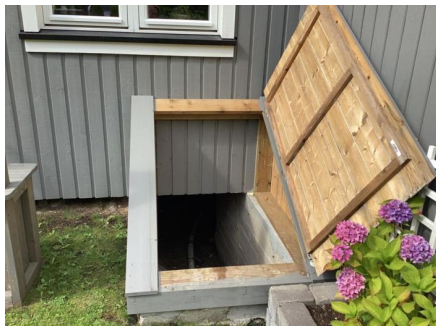
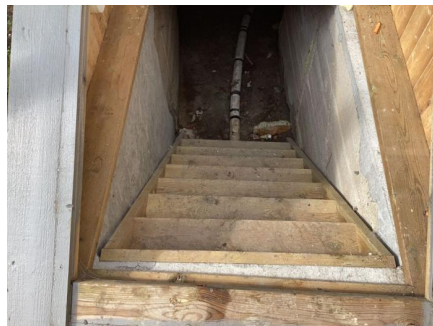
## Utvendige trapper

Trapp i trekonstruksjon.

- Rekkverk må monteres for å lukke avviket.

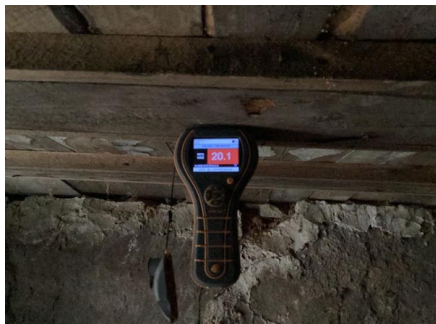
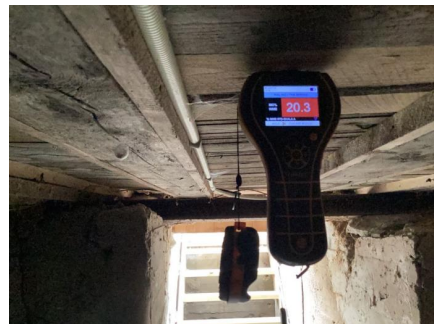
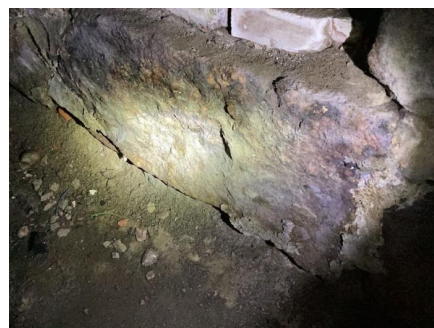
## TG 2 Kryp kjeller

Bygningen har krypkjeller under trebjelkelag og stubbegulv.

For å kunne tilfredsstille dagens forskriftskrav, så må det utføres tiltak.

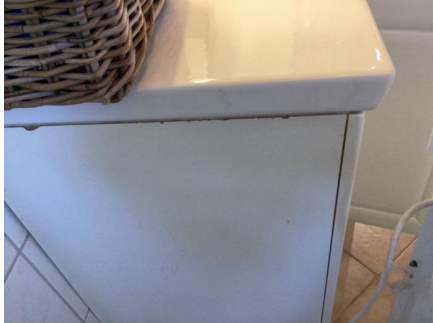
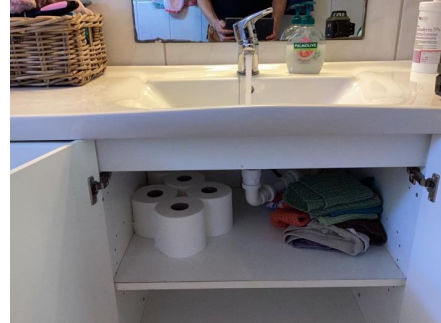
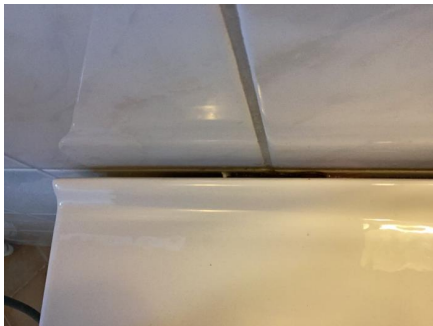
## FØRSTE ETASJE > BAD

### Ventilasjon

- Mekanisk avtrekk og tilluft må etableres.

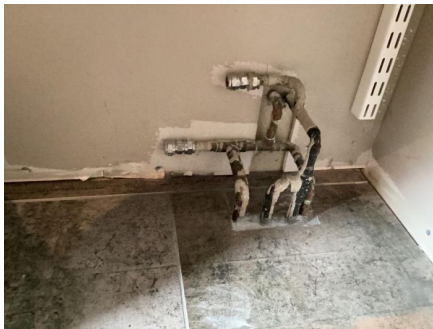
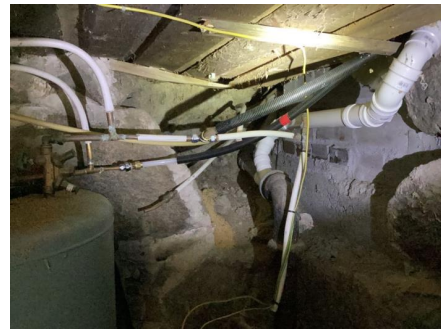
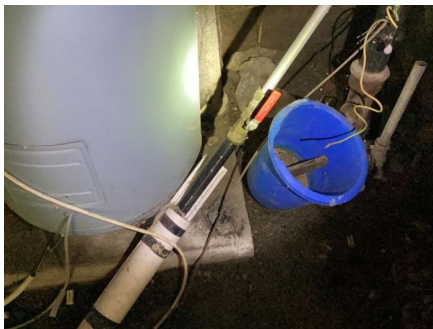
## TG 2 Avløpsrør

Det er avløpsrør av støpejern og plast.

- Det er ikke behov for utbedringstiltak siden anlegget fungerer i dag, men ut ifra alder kan skader plutselig oppstå på eldre anlegg.
- I forbindelse med oppgradering av våtrom vil det være naturlig med utskiftning av rør.

Ytterligere undersøkelse av fagmann.

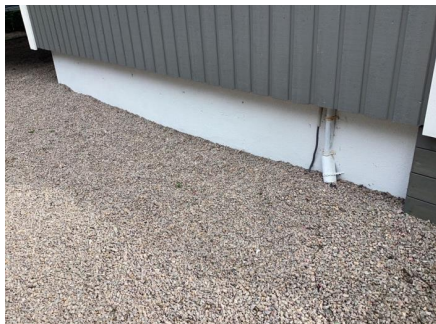
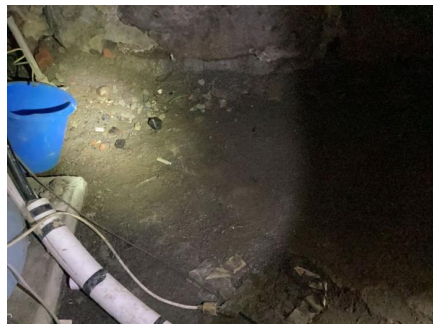
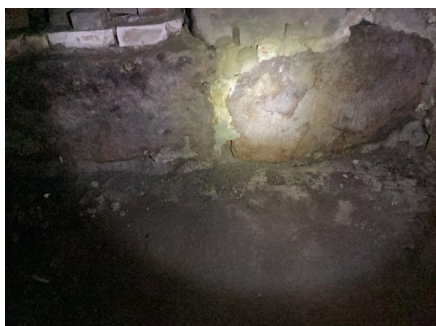
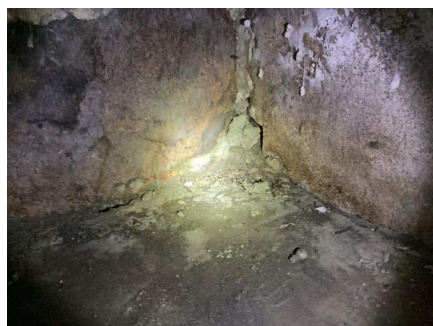
## Grunnmur og fundamenter

Bygningen har grunnmur i natursteinsmur og lettklinker.

- Grunnmuren har sprekkdannelser.

Anbefaler å følge med videre utvikling.

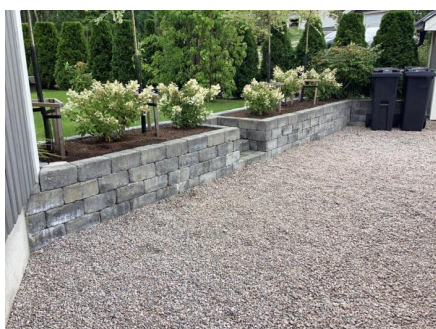
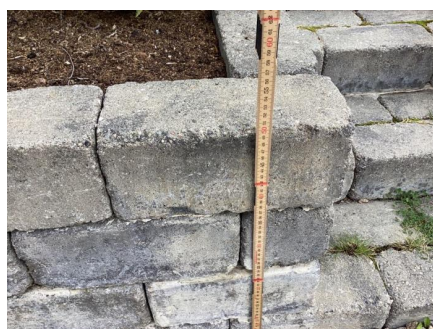
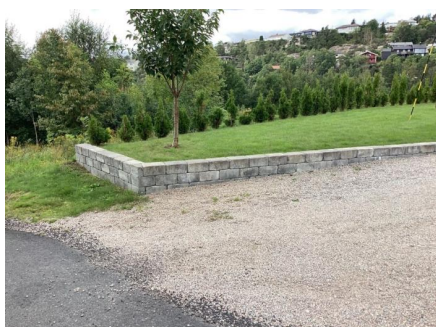
## TG 2 Terrengforhold

Fallet ut fra bygningen skal være minimum 1:50 i en avstand på minst 3 m fra veggen. Vannet skal enten føres i tett ledning bort fra huset eller ledes vekk fra veggen på terrengoverflaten. Yttervegger mot terreng bygges normalt ikke for å tåle vanntrykk. Men veggoverflaten skal være vannavvisende.

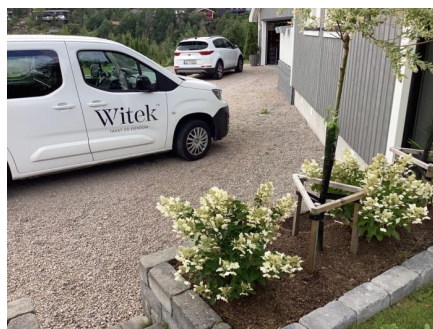
## ! TG IU Utvendige vann- og avløpsledninger

Utvendige avløpsrør er av antatt støpejern utvendige vannledninger er av plast (PEL). Det er offentlig avløp via private stikkledninger og offentlig vannforsyning via private stikkledninger.

Vann og avløpsledningene er ikke kontrollert i forbindelse med rapporten. Hvis riktig tilstand på avløpsledningene skal kontrolleres, kan dette utføres ved hjelp av TV-kontroll.
