# Tilstandsrapport

Boligbygg med flere boenheter

Traraveien 18C, 1605 FREDRIKSTAD

Befaringsdato: 08.10.2025

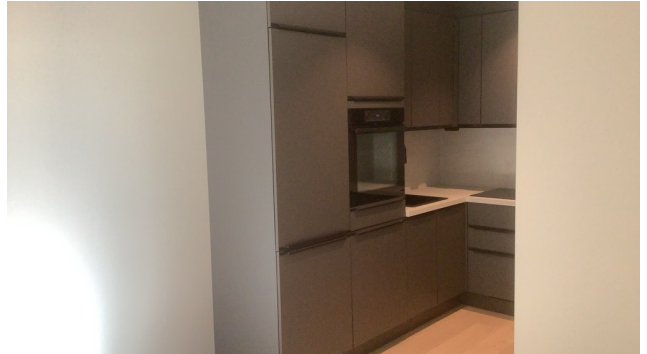
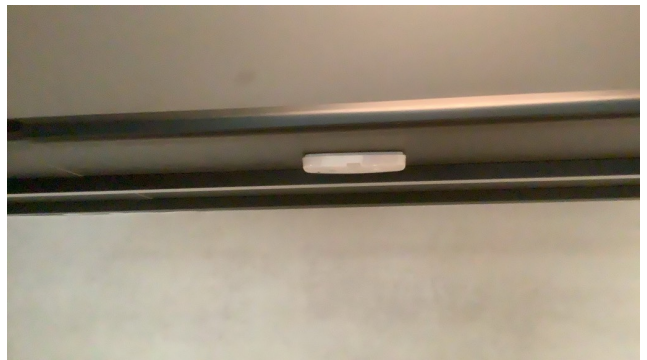
### ETASJE > STUE/KJØKKEN

#### ! TG 2 Avtrekk

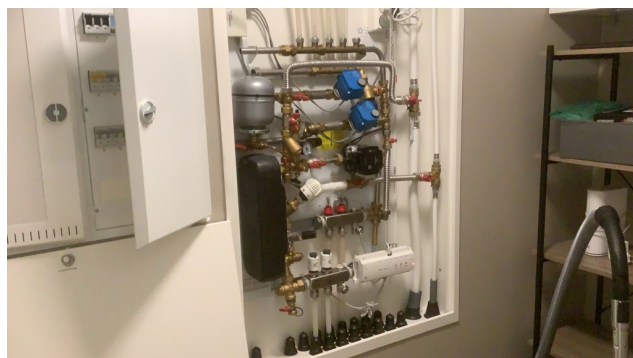
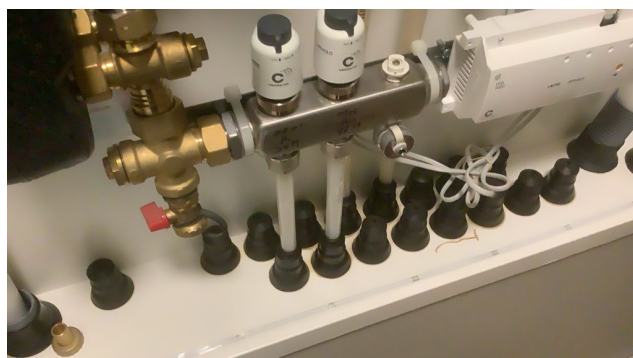
## ! TG 1 Vannbåren varme

I hht opplysninger fra eier er det vannbåren gulvvarme i alle rom.  
Rørføringer og rørenes tilstand kan være vanskelig å gi en fullstendig vurdering av, da disse ligger skjult i boligens konstruksjoner. Fortetting og brudd kan være mulige risikomomenter. Tegn til dette ble ikke påvist på befaringsdagen. Alder er normalt i seg selv et vurderingskriterium hva angår slitasjegrad. Uansett vil plutselige og uforutsette forhold som for eksempel fortetting og brudd være risikomomenter i ethvert anlegg. Her har alder mye å si. Tegn til dette eller lekkasjer ble ikke observert på befaringsdagen.

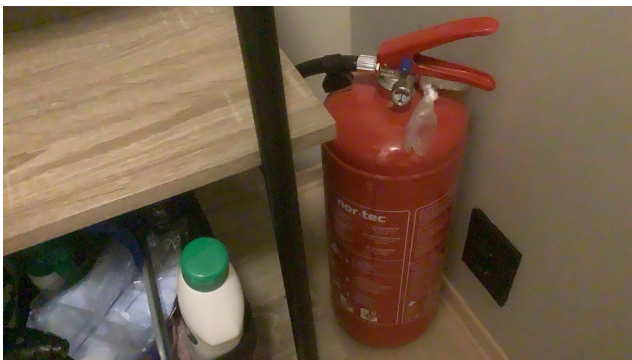
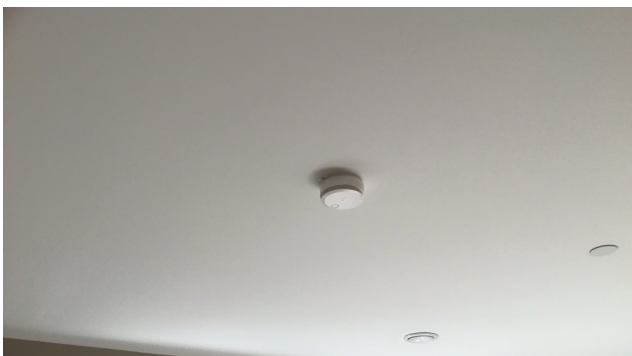
## ! TG 0 Branntekniske forhold

Det er montert 6 kg brannslukningsapparat i boligen.  
Apparatet er ikke funksjonstestet.  
Leiligheten har røykvarsler.

1. Er det mangler for brannslukningsutstyr i boligen iht. forskriftskrav på søknadstidspunktet, men minst Byggeforskrift 1985?  
**Nei**
2. Er det mangler på røykvarsler i boligen iht. forskriftskrav på søknadstidspunktet, men minst Byggeforskrift 1985?  
**Nei**
3. Er det skader på brannslukningsutstyr eller er apparatet eldre enn 10 år?  
**Nei**
4. Er det skader på røykvarslere?  
**Nei**
