# Tilstandsrapport

Enebolig

Herreperveien 19 D, 1709 SARPSBORG

Befaringsdato: 15.09.2025

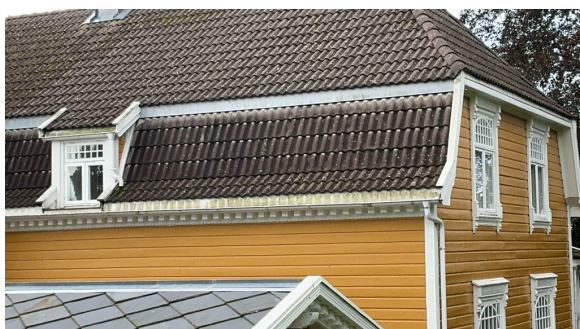
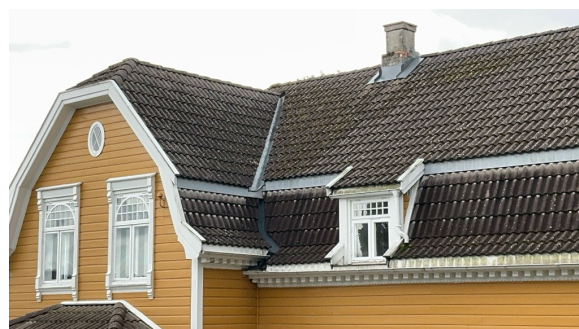
Veggene har tømmerkonstruksjon. Fasade/kledning har stående og liggende bordkledning.

- Det er ingen eller liten lufting i nedre kant av kledning mot grunnmur.
- Det er påvist spredte råteskader i bordkledningen.

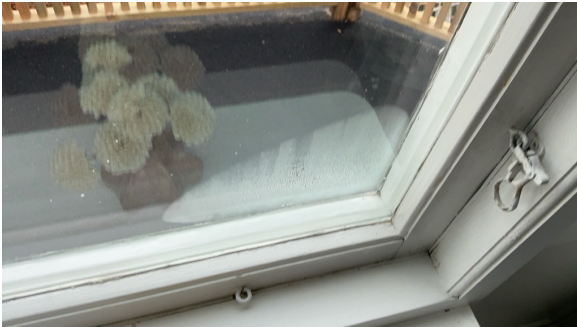
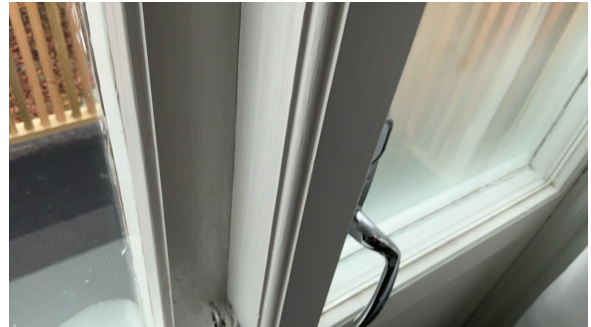
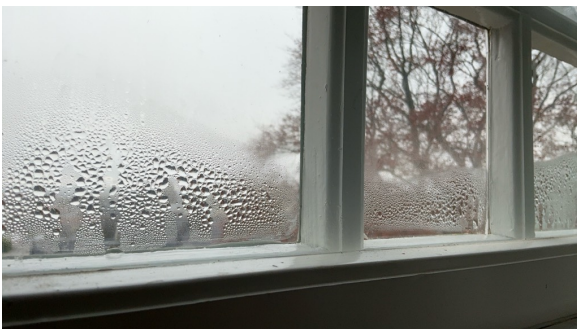
Bygningen har aluminiumsvinduer med 2-lags glass.

Montere sålbenkbeslag.

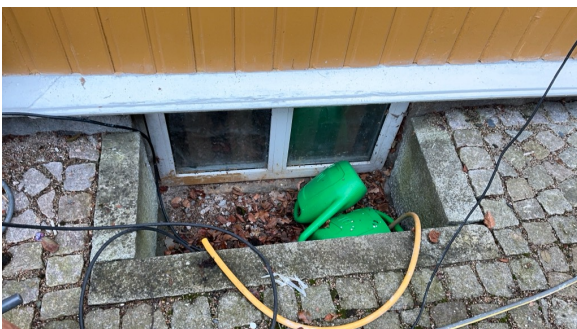
Bygningen har trevinduer med enkle glass innglasset veranda.

- Vinduer med punkterte/sprukne glass må påregnes skiftes ut, enten hele vinduet eller kun selve glassene.

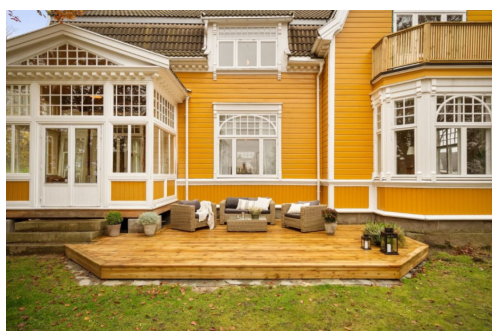
Terrasse oppført av impregnerte materialer.

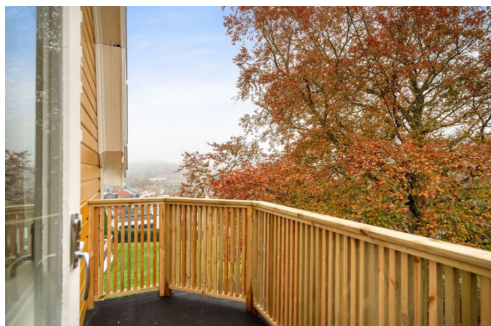
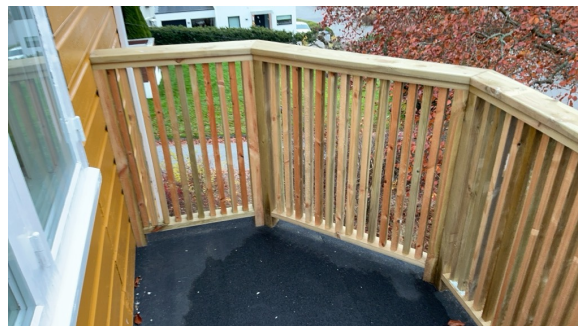
Ut fra det ene soverommet i andre etasje er det adgang til en luftbalkong over deler av stua i første etasje.

Mangler beslag og lufting.

Synlige pappspiker gjennom beslag og tekking.

Det anbefales å etablere korrekt overgang med beslag og luftespalte mellom tekking og vegg. Arbeidet bør utføres av fagperson.

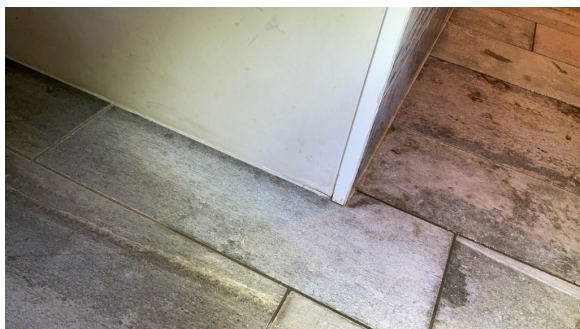
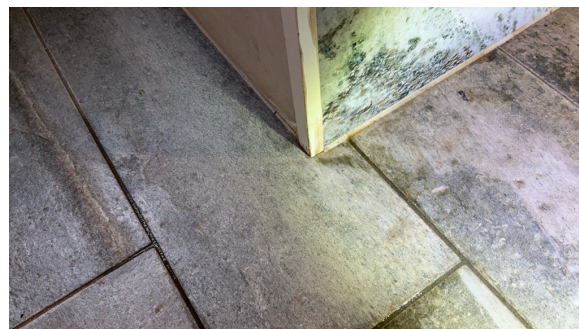
#### TG 2 Overflater Gulv

Anbefaler membrankant ved terskel.

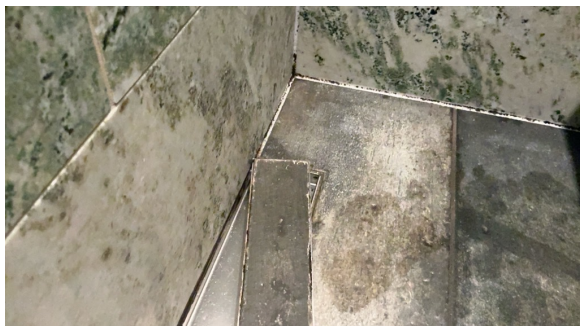
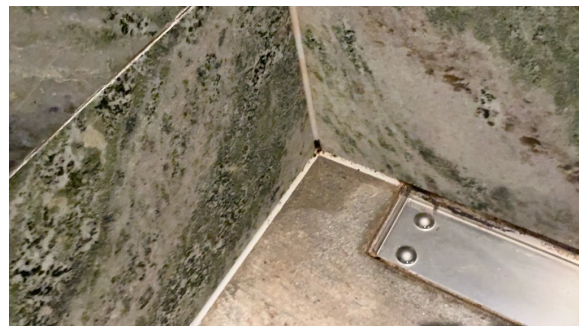
### TG 2 Sluk, membran og tettesjikt

Innhent dokumentasjon om mulig.

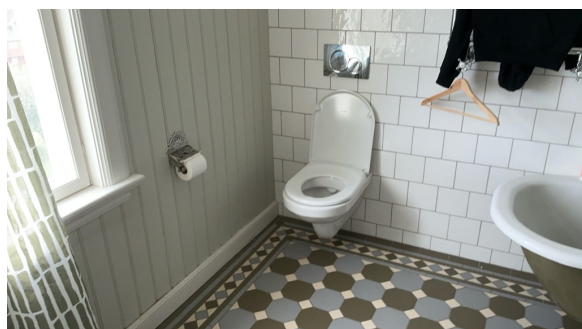
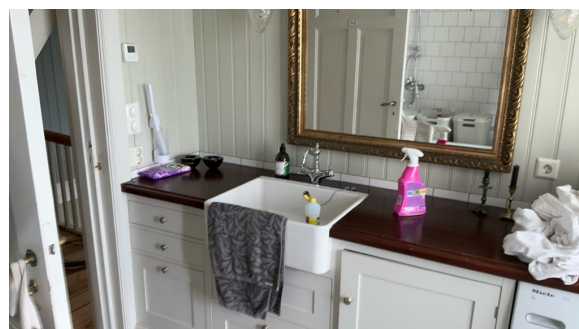
## 2. ETASJE > BAD ØST

### TG 2 Overflater Gulv

- Det er påvist at høydeforskjell fra topp slukrist til gulv/synlig topp membran ved dørterskel er mindre enn 25 mm.
- Det er påvist avvik i fallforhold til sluk i forhold til krav i forskrift på byggetidspunktet.

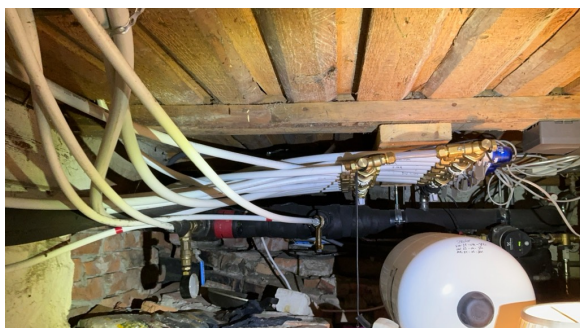
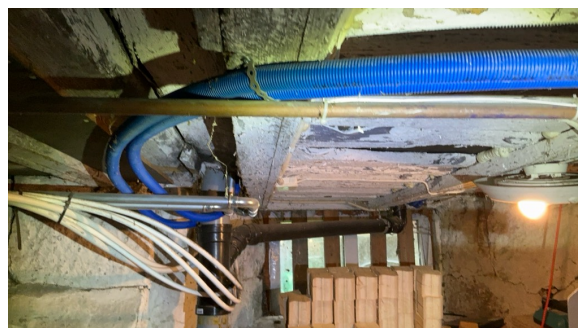
#### TG 2 Avløpsrør

Det er synlige avløpsrør av plast.

- Det er ikke behov for utbedringstiltak siden anlegget fungerer i dag, men ut ifra alder kan skader plutselig oppstå på eldre anlegg.

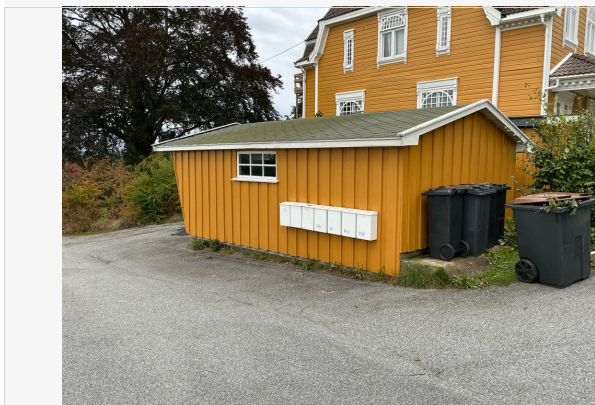
## Garasje

Støpt gulv og ringmur. Ytterveggene er oppført med bindingsverk, kledd utvendig med overflatebehandlet trepanel. Saltak yttertak, tekket med pappshingel. Adkomst til garasjen er via en leddport. Garasjen har innlagt strøm. Råteskader registreres.
