Tilstandsrapport

Boligbygg med flere boenheter
-

Kompaniveien 3, 1639 GAMLE FREDRIKSTAD
-

Rapportdato: 24.03.2025

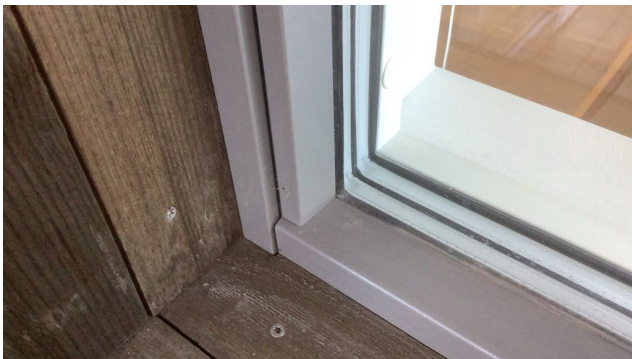
Der er beslag utvendig på vinduene.

Avhengig av lys- og solforhold kan punktering i glass være vanskelig å se, og derfor kan det være tilfelle at glass er punktert uten at det er oppgitt i denne rapporten. Det blir kun gjort kontroll på enkelte vinduer, avvik på årstall kan forekomme.

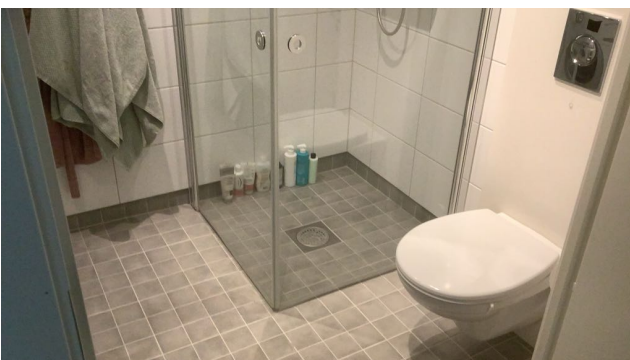
3. ETASJE > BAD

TG 1 Overflater vegger og himling

Det er ikke observert skader på flisene, ei heller fugene.
