Tilstandsrapport

Rekkehus

Strømsæthers vei 25 B, 1715 YVEN

Befaringsdato: 18.11.2025

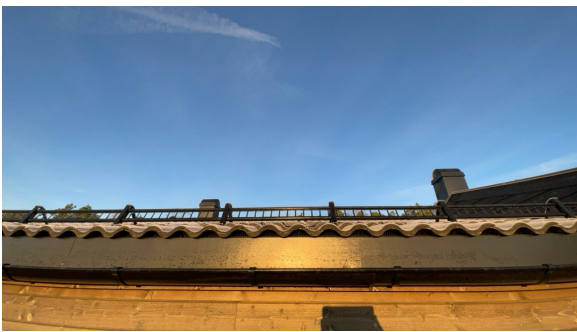
TG1 Nedløp og beslag

Takrenner, nedløpsrør og beslag av plastbelagt stål.

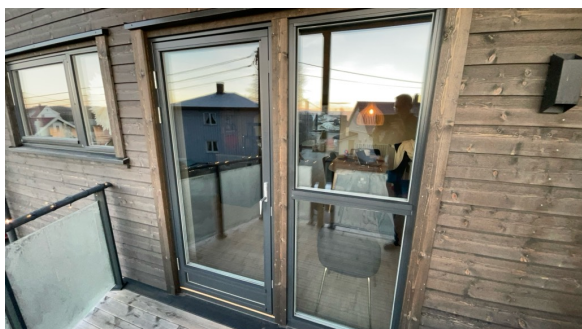
TG 1 Balkongdør andre etasje

Bygningen har malt balkongdør i tre med 3-lags glass.

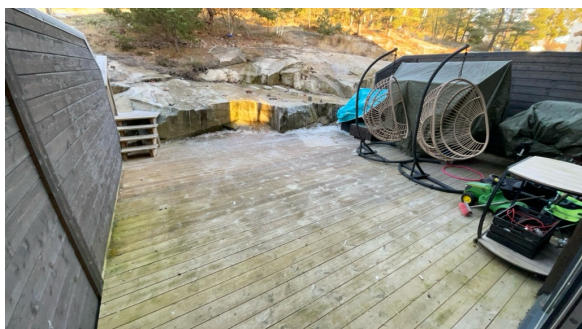
TG 1 Balkong ut fra kjøkkenet

Fra kjøkkenet er det utgang til en balkong i trekonstruksjon med rekkverk av aluminium og glasskonstruksjon.

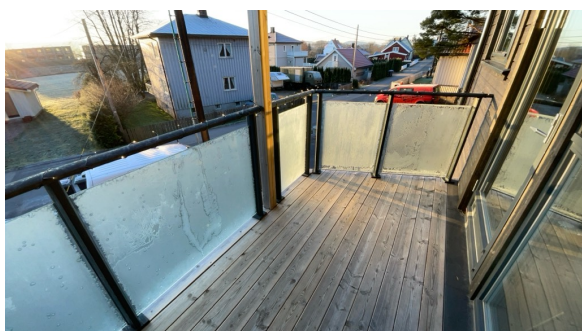
TG 1 Balkong ut fra andre etasje

Fra det ene soverommet er det utgang til en balkong i trekonstruksjon med rekkverk av aluminium og glasskonstruksjon.

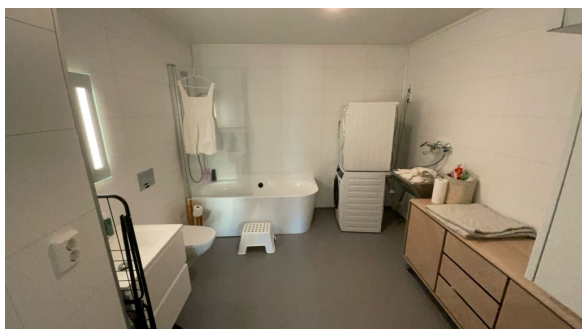
📍 TG 2 Overflater vegger og himling

- Det er påvist avvik i krav til høydeforskjell/fall-løsning på våtrommet.

• Til tross for avviket i fall/høydeforskjell til sluk, vil gulvet fortsatt kunne lede vann mot sluket, men med redusert effektivitet. Dette kan potensielt øke risikoen for vannansamling i enkelte områder av badet.
