# Tilstandsrapport

Boligbygg med flere boenheter

Blesomveien 2 B, 1709 SARPSBORG

Befaringsdato: 06.10.2025

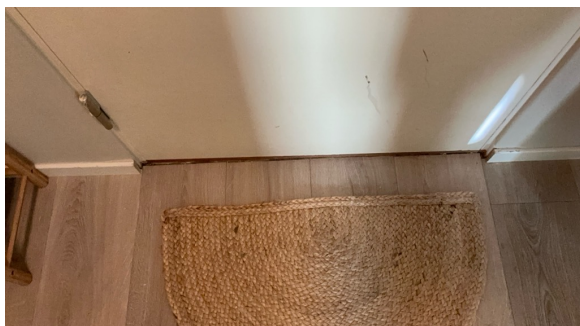
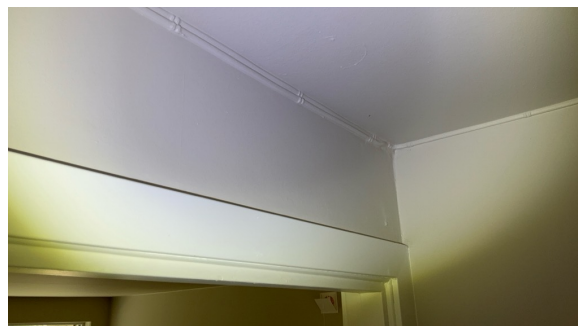
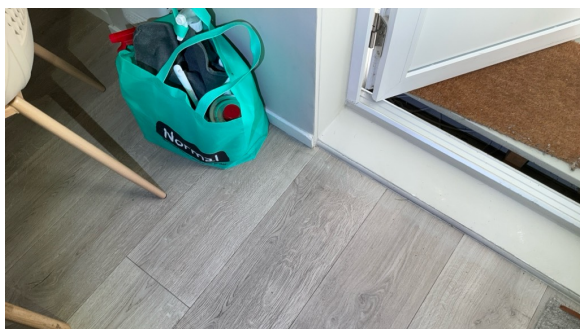
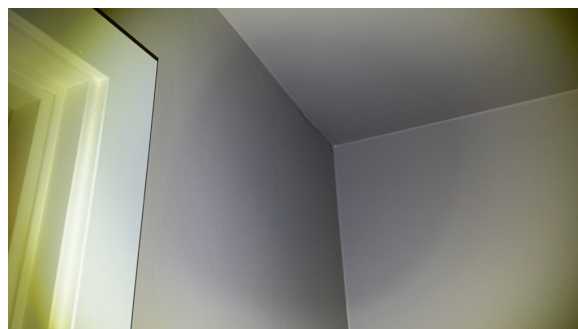
### TG 2 Etasjeskille/gulv mot grunn

Etasjeskiller er av trebjelkelag.

- Det er målt høydeforskjell på mellom 15-30 mm gjennom hele rommet. Tilstandsgrad 2 gis med bakgrunn i standardens krav til godkjente måleavvik.
- Målt høydeforskjell på mellom 10 - 20 mm innenfor en lengde på 2 meter. Tilstandsgrad 2 gis med bakgrunn i standardens krav til godkjente måleavvik.

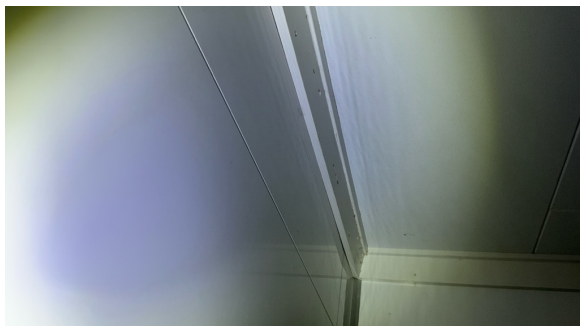
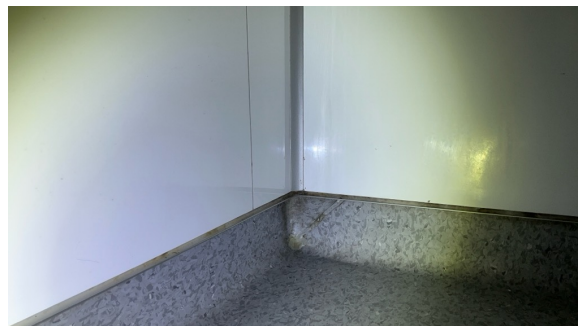
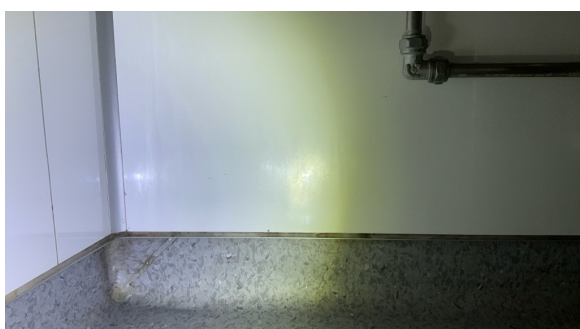
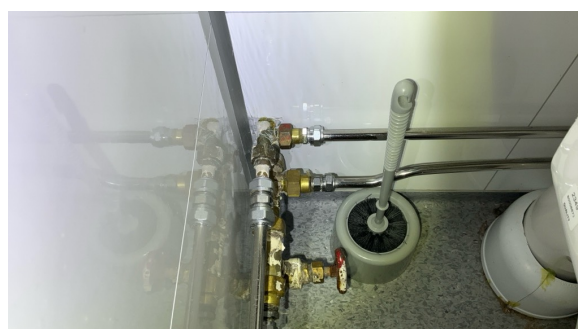
### TG 2 Overflater Gulv

- Det er påvist avvik i fallforhold til sluk i forhold til krav i forskrift på byggetidspunktet.

- Til tross for avviket i fall/høydeforskjell til sluk, vil gulvet fortsatt kunne lede vann mot sluket, men med redusert effektivitet. Dette kan potensielt øke risikoen for vannansamling i enkelte områder av badet.

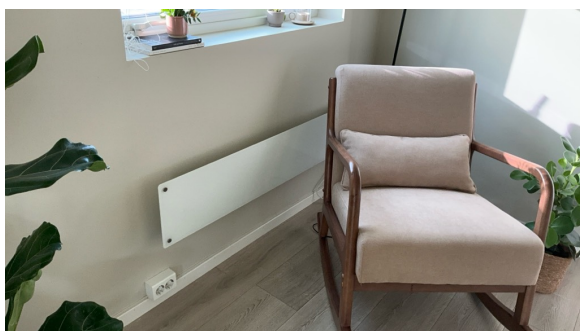
## Elektrisk anlegg

Anlegget er kun visuelt besiktiget. EL. anlegget er ikke videre vurdert da dette ikke er takstingeniørens kompetanseområde. Det anbefales alltid eltakst ved tvil om funksjonalitet og kapasitet.
