# Tilstandsrapport

Enebolig

Logredammen 16, 1626 MANSTAD

Befaringsdato: 20.05.2025

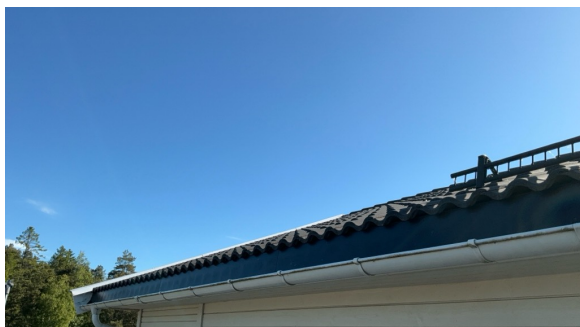
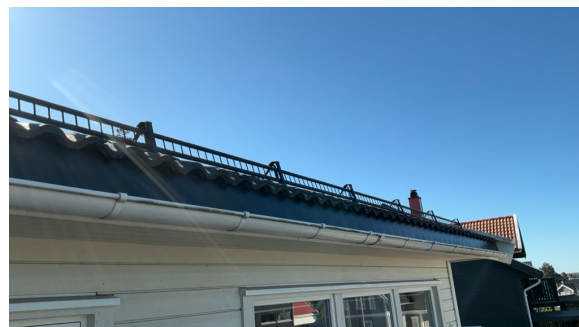
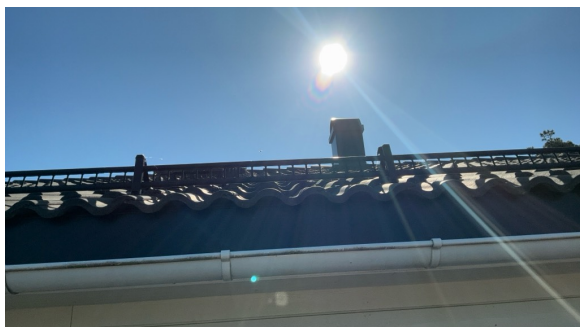
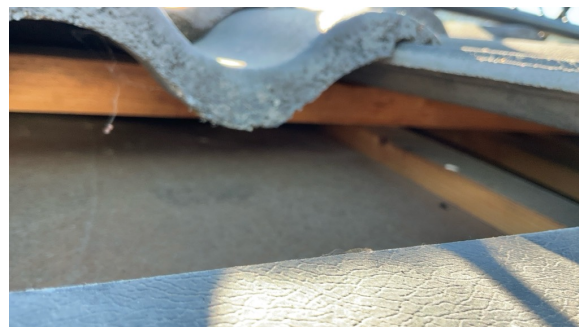
Siden taket (takkonstruksjon, takteking og skorstein) kun er observert fra bakkenivå, er vurderingen begrenset av dette. Det er ikke sikkerhetsmessig forsvarlig å bevege seg ut på taket eller observere fra stige. Selv om det ikke er avdekket skader under befaringen, betyr ikke dette at det ikke foreligger skader som en besiktigelse på taket kan avdekke. Vær oppmerksom på denne risikoen. En undersøkelse av taket kan utføres av en fagperson under tilstrekkelige sikkerhetsforhold.

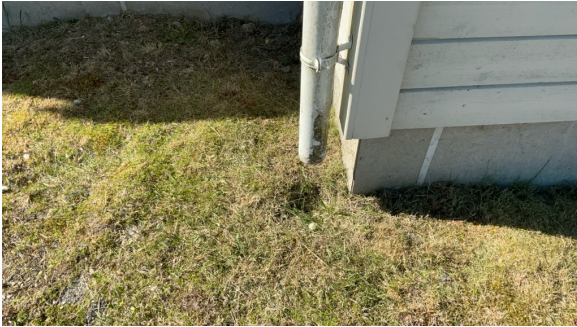
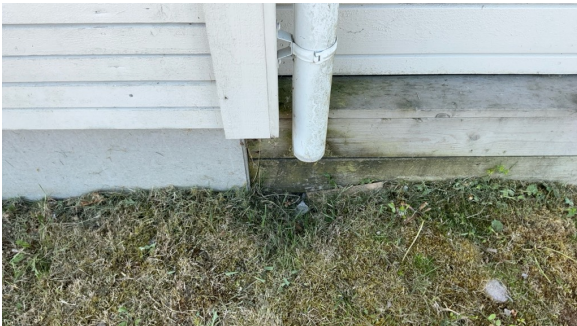
### TG 2 Nedløp og beslag

Takrenner, nedløpsrør og beslag av plastbelagt stål.

Enkelte nedløp burde vært ført ned til bakken og bort fra bygningskropp.

- Det bør lages system for bortledning av vann fra taknedløp ved grunnmur.

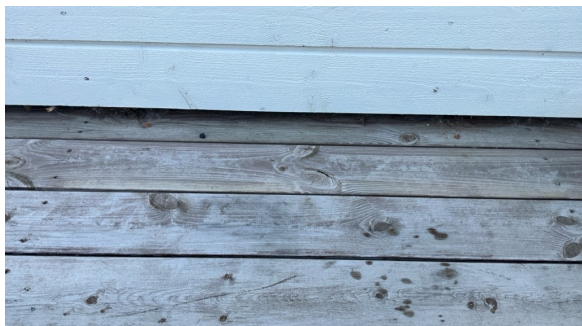
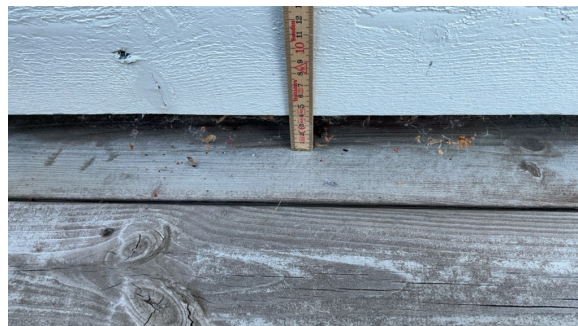
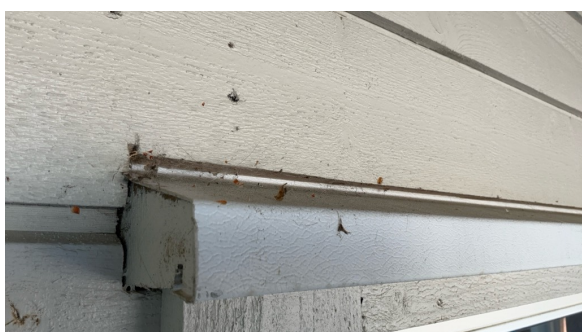
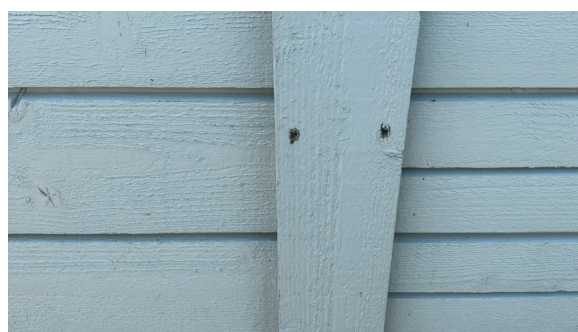
## Veggkonstruksjon

Veggene har bindingsverkskonstruksjon fra byggeår. Fasade/kledning har liggende bordkledning.

Spikerhoder er stedvis brutt overflaten, noe som gjør at overflatene rundt spikerhodet er mer utsatt for oppsamling av skitt og fuktoppsug.

Bedre luftingen.

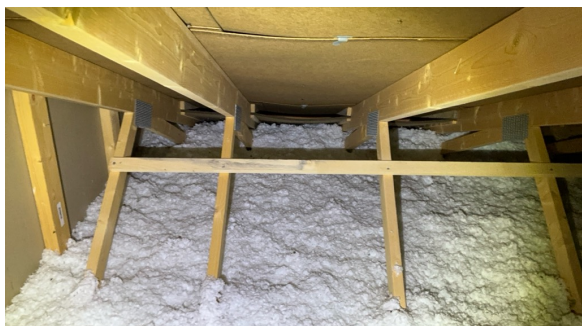
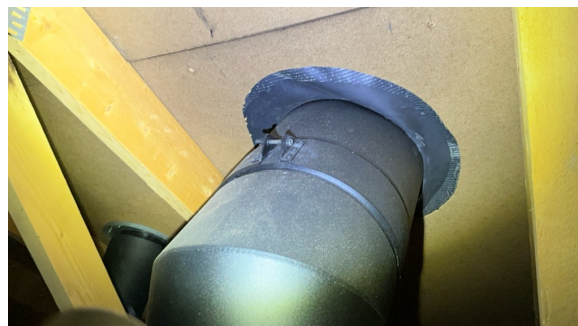
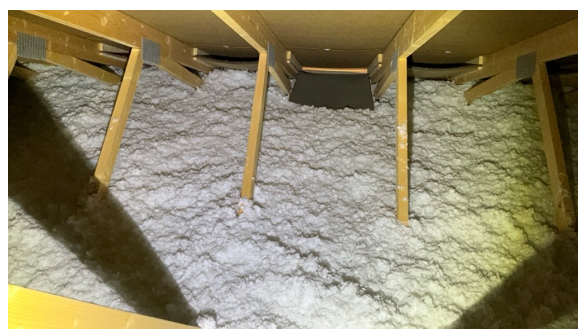
## TG 1 Takkonstruksjon/Loft

Noen løse plater.

Løs plate.

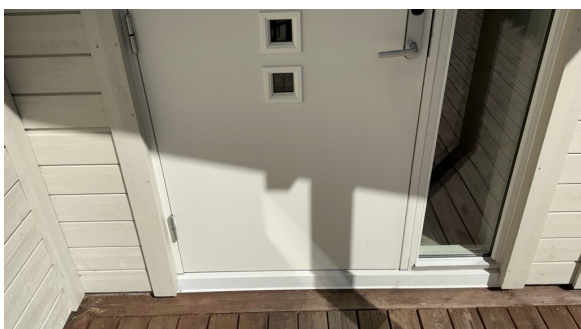
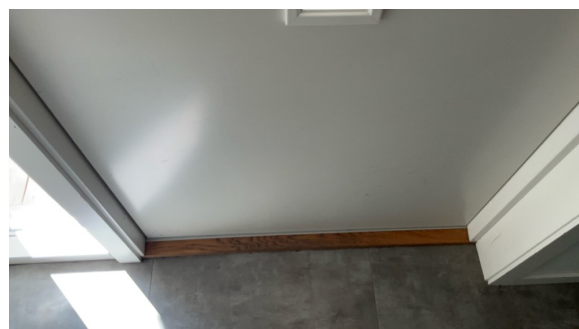
## TG 2 Balkongdører

Bygningen har malte balkongdører i tre med 3-lags glass.

Liten slagskade på karm.

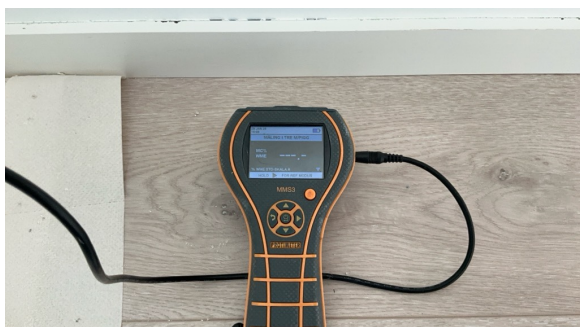
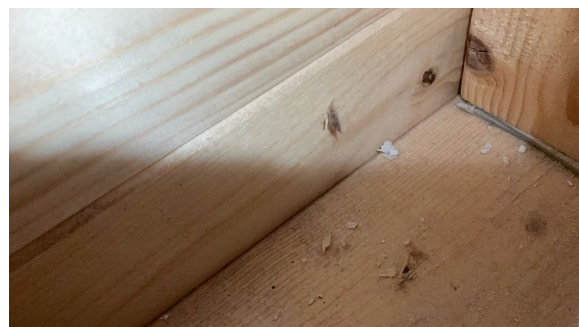
## FØRSTE ETASJE > BAD/VASKEROM

- Det er vindu/dør med ikke fuktbestandige materialer i våtsonen (ved vask, dusj, badekar, osv.), løsningen eller byggematerialet er uegnet.

Lister bør heves for å hindre skader ved vannsøl.

- Uegnede materialer må fuktbeskyttes/utskiftes.

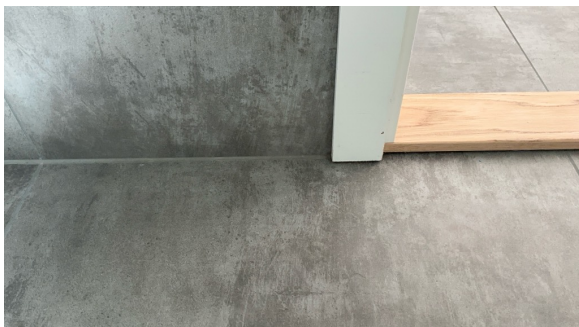
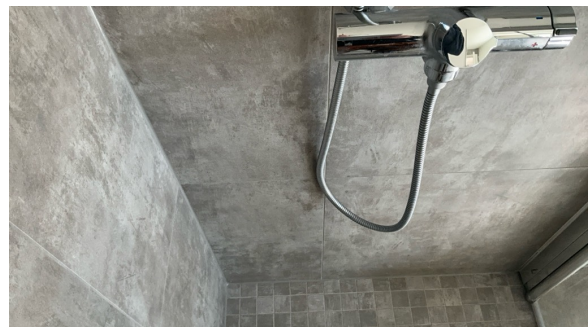
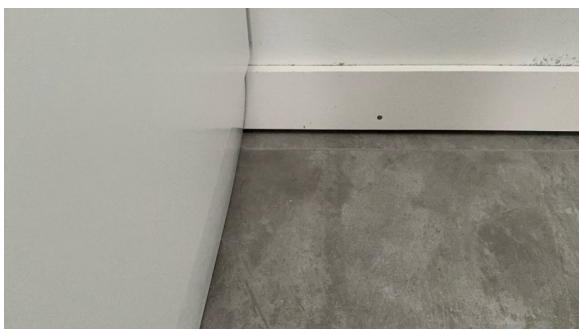
### TG 2 Overflater Gulv

- Det er påvist avvik i fallforhold til sluk i forhold til krav i forskrift på byggetidspunktet.

- Det er avvik:

Det må gjøres tiltak hvor lister er skrudd/skutt inn i membran.

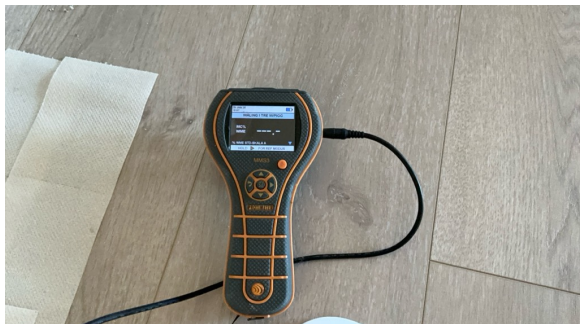
### Generell

- Det er vindu/dør med ikke fuktbestandige materialer i våtsonen (ved vask, dusj, badekar, osv.), løsningen eller byggematerialet er uegnet.

- Uegnede materialer må fuktbeskyttes/utskiftes.

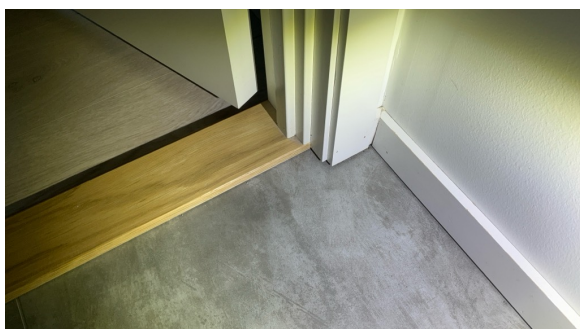
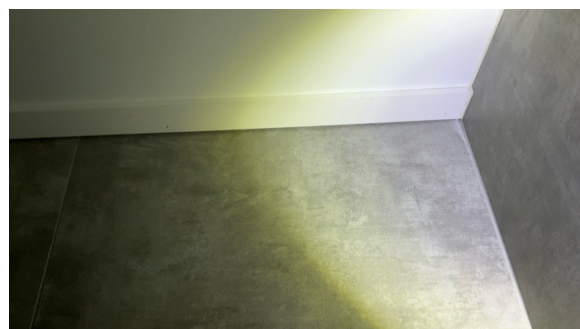
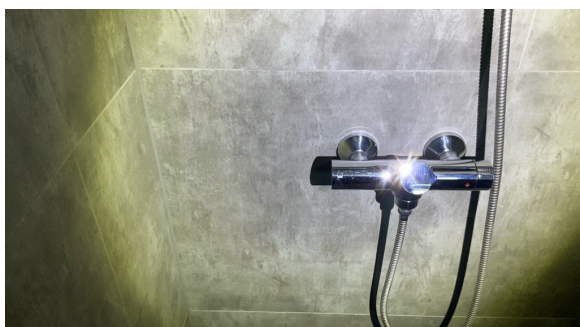
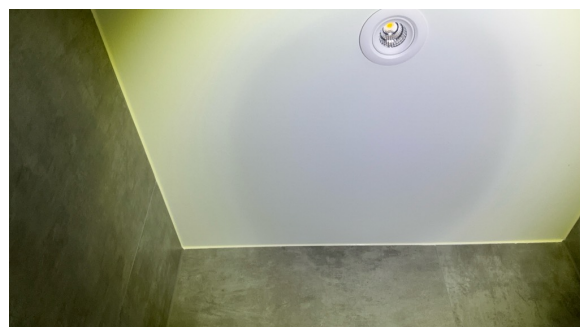
### TG 2 Overflater Gulv

Det er lokalisert noe hull lyd, men flisene viker å sitte godt. Ingen riss i fuger. Strakstiltak ikke nødvendig.

- Det er påvist avvik i fallforhold til sluk i forhold til krav i forskrift på byggetidspunktet.

- Det er avvik:

Det må gjøres tiltak hvor lister er skrudd/skutt inn i membran.

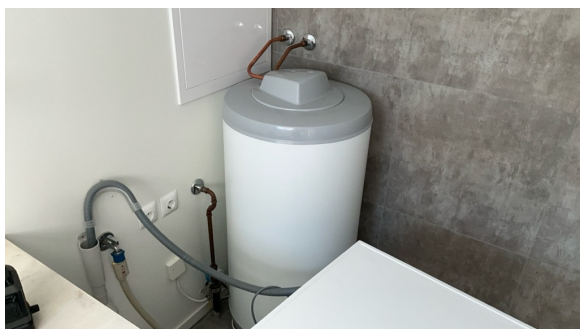
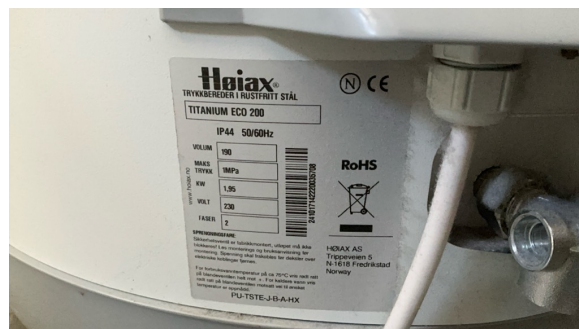
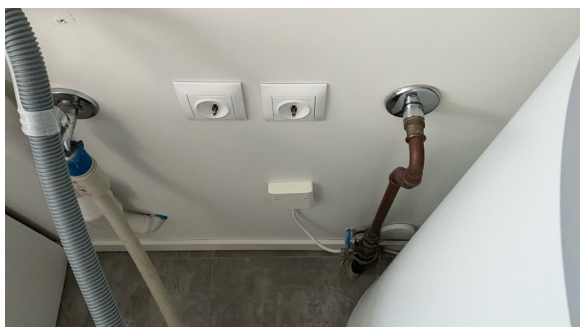
Varmtvannstanken er på 190 liter.

Plassert i bad/vaskerom.

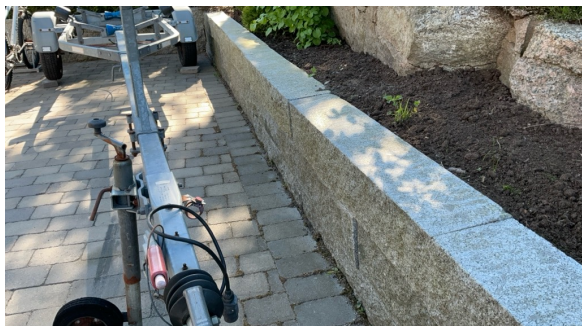
## Terrengforhold

Skårende terreng.

- Det bør foretas terrengjusteringer.

**Kostnadsestimat: Under 10 000**

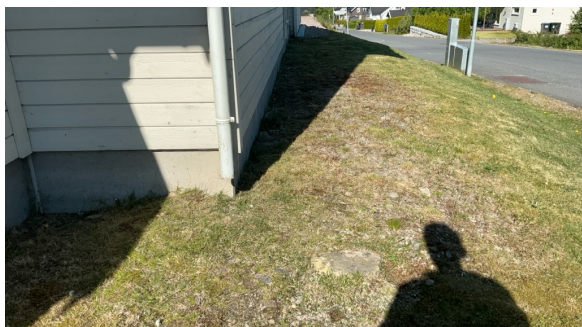
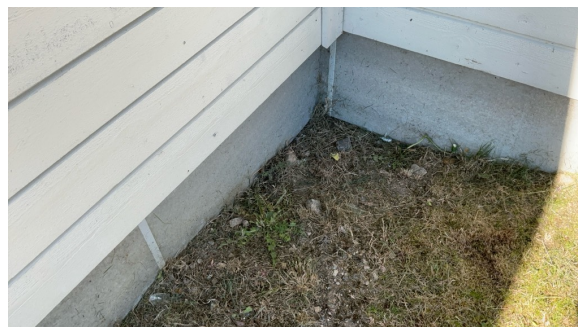
## Utvendige vann- og avløpsledninger

Utvendige avløpsrør er av plast og utvendige vannledninger er av plast (PEL).
