# Tilstandsrapport

Enebolig

Kalaveien 57 B, 1743 KLAVESTADHAUGEN

Befaringsdato: 29.04.2026

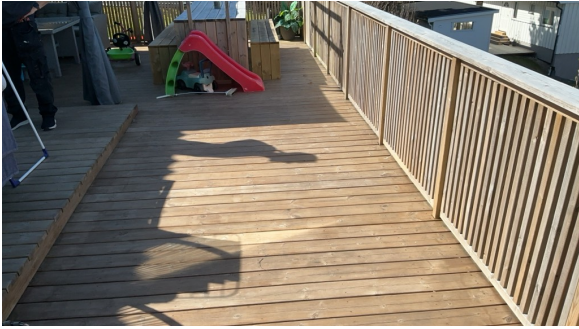
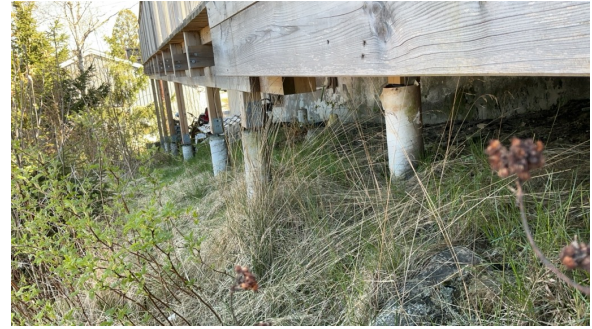
## TG 1 Balkonger, terrasser og rom under balkonger

Fra første etasje er det utgang til terrasse oppført i trekonstruksjoner.

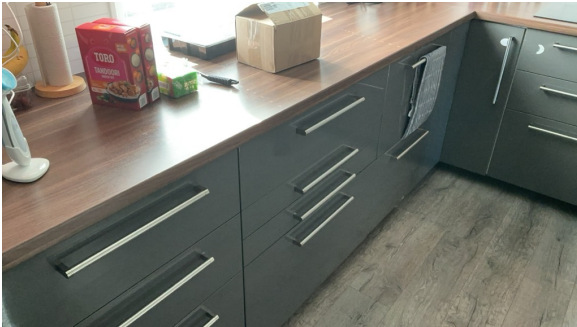
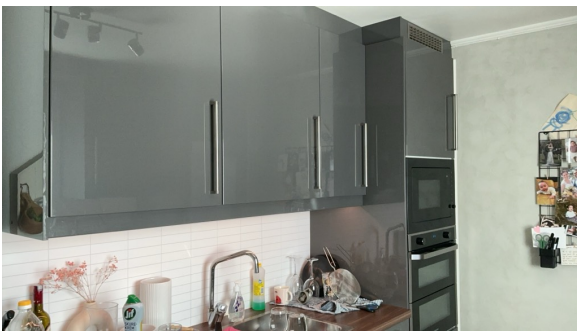
### TG 1 Avtrekk

Det er kjøkkenventilator med avtrekk ut.
