# Tilstandsrapport

Boligbygg med flere boenheter

Gullskårveien 20 B, 1664 ROLVSØY

Befaringsdato: 10.11.2025

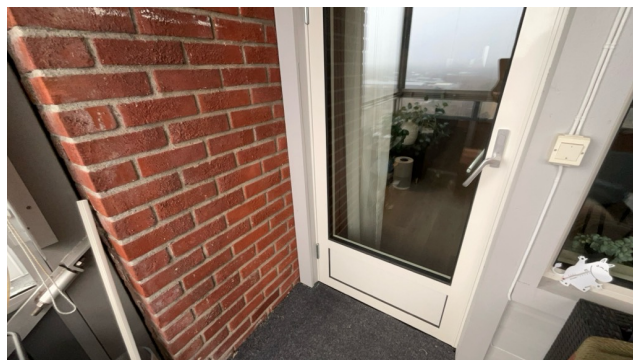
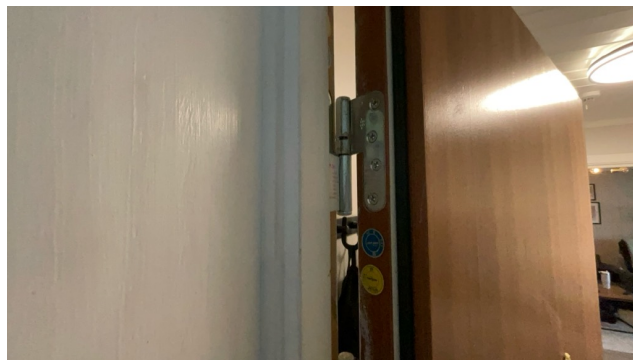
### ! TG 1 Balkonger, terrasser og rom under balkonger

Østvendt terrasse på omtrent 8,5 m2 som er innglasset.  
Glassene over rekkverk kan skyves til side.  
Malt tregulv under teppe.  
Terrassevarmer.

Innglasset balkong er ikke laget for å være helt vanntett. Så ved kombinert vann og regn vil det være normalt om det driver inn noe vann.

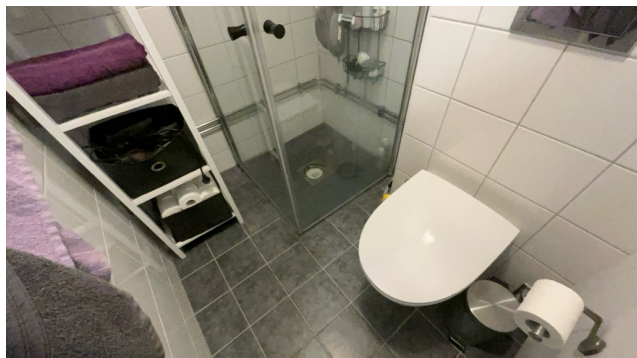
Bad renovert 2019-2020 i regi av borettslaget.  
Flislagt gulv og vegger. Nedsenket dusjnise med glassdører. Vegghengt toalett.

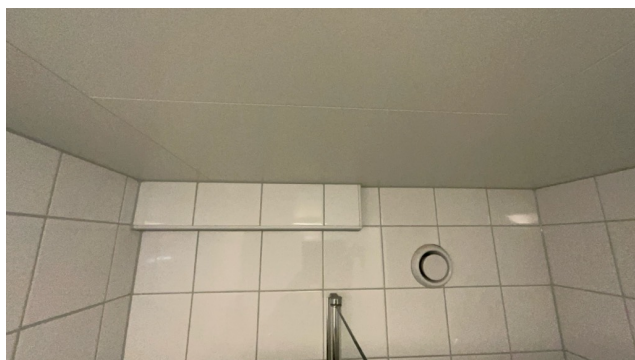
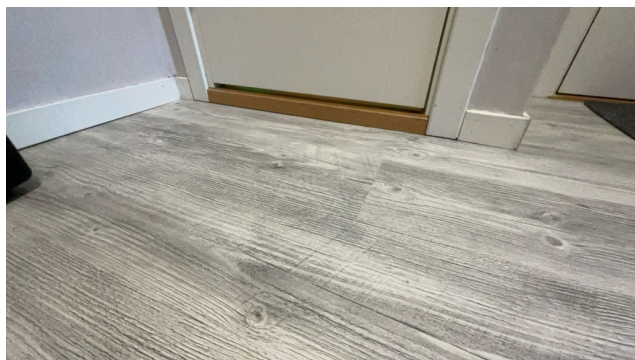
### ! TG 1 Ventilasjon

Avtrekk i vegg og spalte under dør.

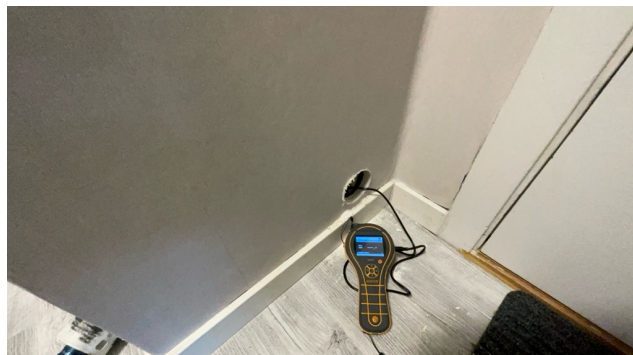
### ! TG 0 Tilliggende konstruksjoner våtrom

Det er ikke registrert forhøyede verdier av fukt i målepunktet.  
Måleverdier under 6% prosent registreres ikke av måleinstrumentet.
