# Tilstandsrapport

Rekkehus

Terneveien 4A, 1711 SARPSBORG

Rapportdato: 27.03.2025

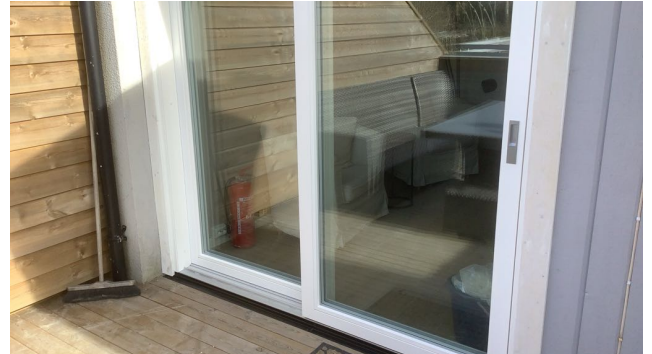
Det er montert en nyere heveskyvedør.

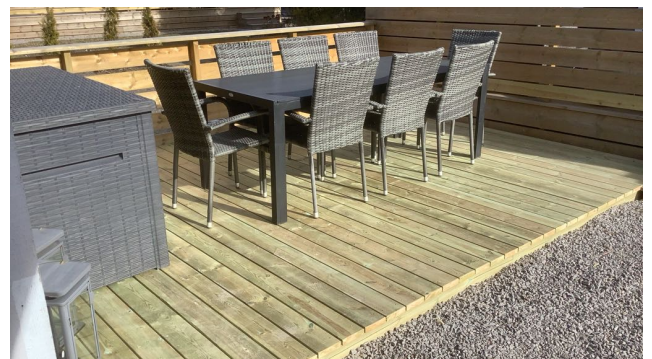
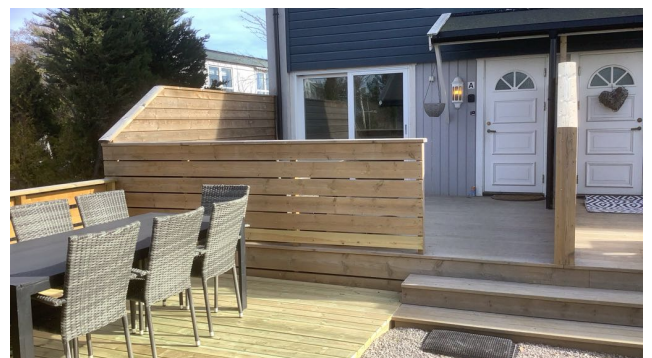
## TG 1 Balkonger, terrasser og rom under balkonger

Terrassen er utført i trekonstruksjon.

Eier opplyser at den er fra 2024-25.

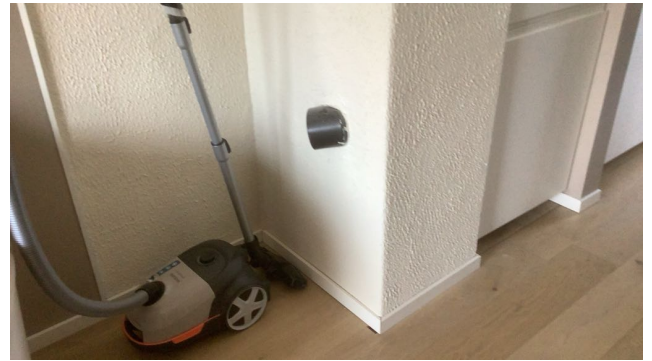
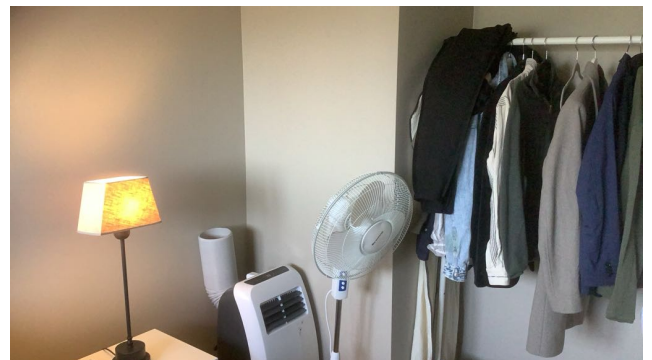
Det er større fare for brann og varmeutvikling med dagens løsning.

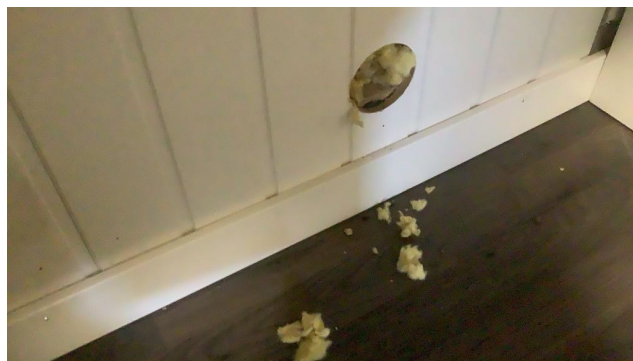
## TG 1 Tilliggende konstruksjoner våtrom

Det ble boret 73 mm hull i vegg over svill, og ikke observert fukt i vegg.

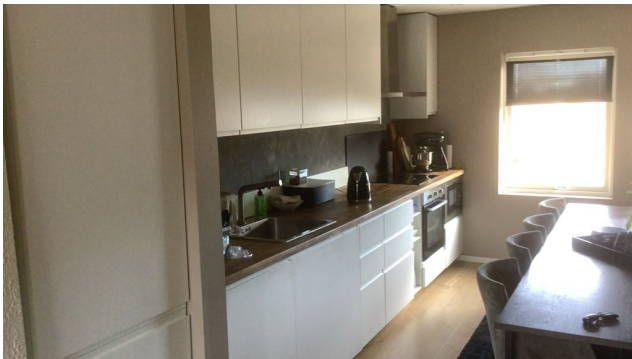
- Det er påregnelig med utskiftning/utbedringer av kjøkkeninnredningen.

Manglende komfyrvakt kan føre til større brannfare.  
Manglende aquastopp kan føre til at vann ikke blir stoppet ved en eventuell vannlekkasje under kjøkkeninnredningen. Dette kan igjen føre til større vannskader.

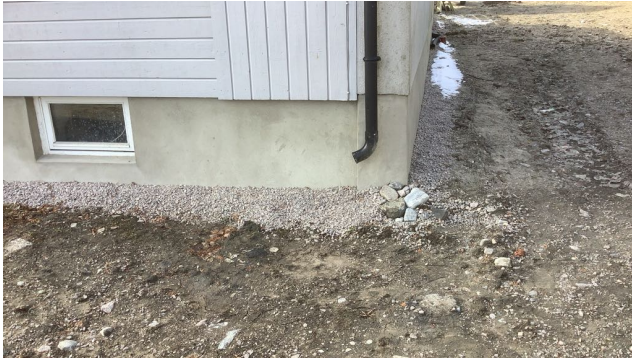
## TG 1 Grunnmur og fundamenter

Grunnmuren er ikke sjekket under terreng, men det er utforede vegger i kjelleren som anses som en risikokonstruksjon.  
Det anbefales å foreta jevning fuktsjekk av utforede vegger i kjelleren.
