VETHEVEIEN 1

# Tilstandsrapport

# gnr. 736, bnr. 13

Befaringsdato: 12.09.2025

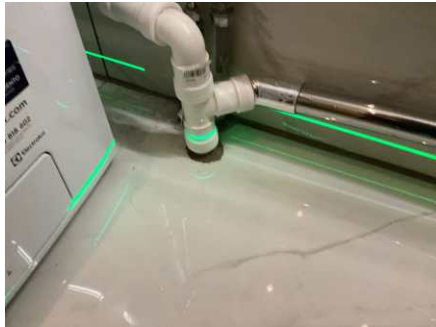
## 1. ETASJE > BAD

### TG 1 Sanitærutstyr og innredning

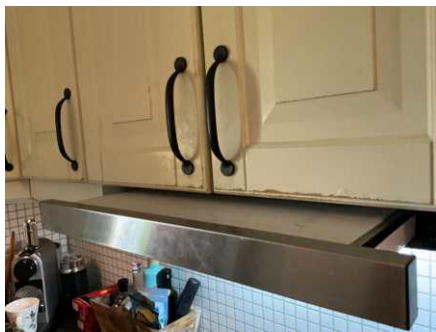
## 1. ETASJE > KJØKKEN

### TG 1 Avtrekk
