# Tilstandsrapport

Enebolig

Kathinka Kjeves vei 4, 1712 GRÅLUM

Befaringsdato: 05.11.2025

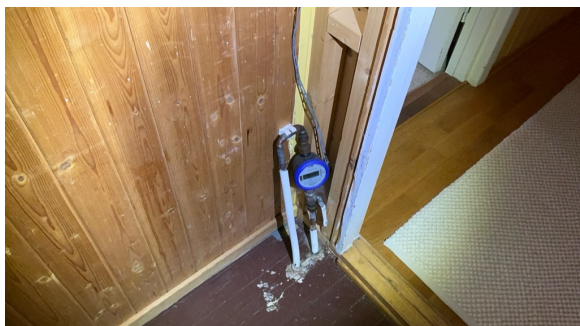
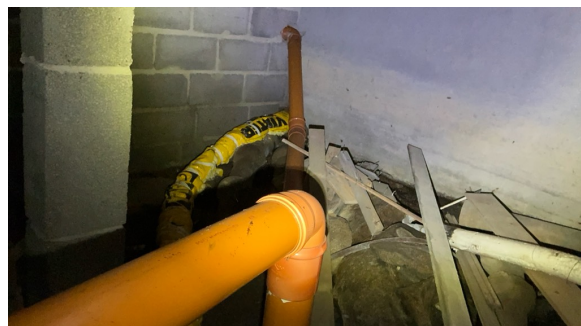
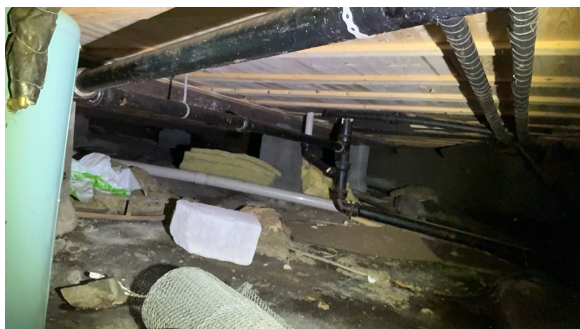
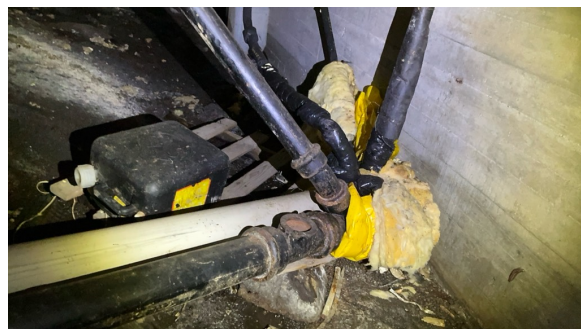
Gamle vann- og avløpsrør har høy risiko for lekkasjer, tilbakeslag og dårlig vannkvalitet. Skader er ofte ikke forsikret, og det kan bli svært kostbart å vente for lenge med å bytte dem.

- Det er ikke behov for utbedringstiltak siden anlegget fungerer i dag, men ut ifra alder kan skader plutselig oppstå på eldre anlegg.
