OPSUNDVEIEN 74A

# Tilstandsrapport

Befaringsdato: 22.11.2024

## TOMANNSBOLIG

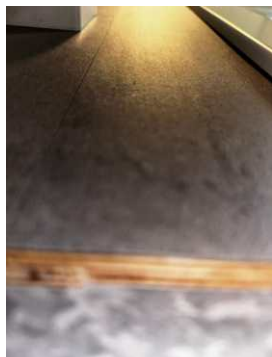
## 2 ETASJE > BAD

### Overflater Gulv

- Sluket må sjekkes og rengjøres jevnlig.
- Overvåk tilstanden jevnlig. For å få tilstandsgrad 0 eller 1 må slukløsningen skiftes ut og sannsynligvis må også membransjiktet skiftes/utbedres. Det er imidlertid vanskelig å si noe om tidspunktet for når dette er nødvendig.

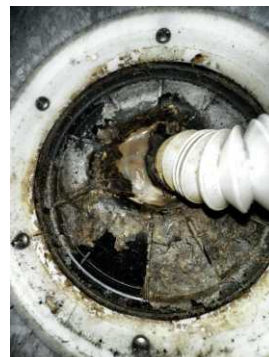
## 2 ETASJE > BAD

### Sanitærutstyr og innredning

Hulltaking er ikke foretatt da takstmann anser det som unødvendig. Det er synlig tettesjikt på gulv og vegger uten synlige skader. Vannledninger er også synlige og uten skader.

Det er derimot foretatt fuktsøk på overflater rundt sluk og rørgjennomføringer, uten å påviser unormale forhold.

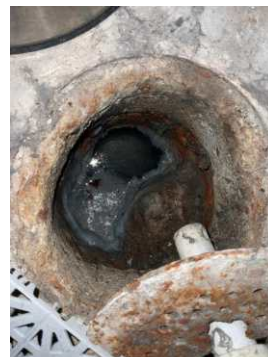
## KJELLER > VASKEROM

### ! TG IU Tilliggende konstruksjoner våtrom

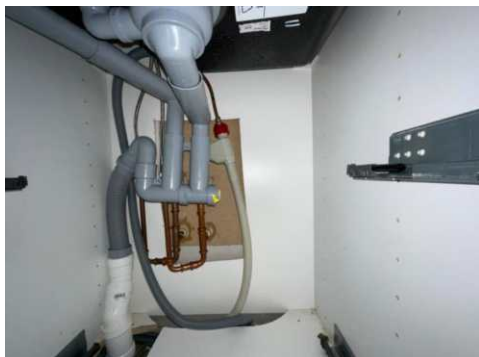
## 1 ETASJE > KJØKKEN

### TG 1 Avtrekk

- Tidspunkt for utskiftning av vannledninger nærmer seg.
- Det er ikke behov for utbedringstiltak siden anlegget fungerer i dag, men ut ifra alder kan skader plutselig oppstå på eldre anlegg.
