# Tilstandsrapport

Boligbygg med flere boenheter

Lindesnes' gate 42 B, 1707 SARPSBORG

Befaringsdato: 21.02.2025

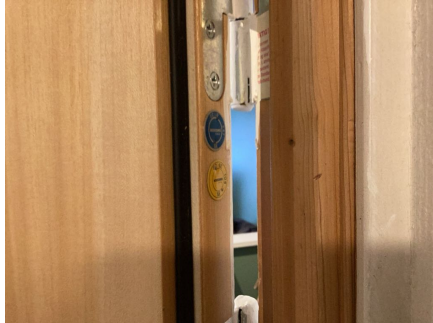
## Balkongdør

Bygningen har malt balkongdør i tre med 2-lags glass.

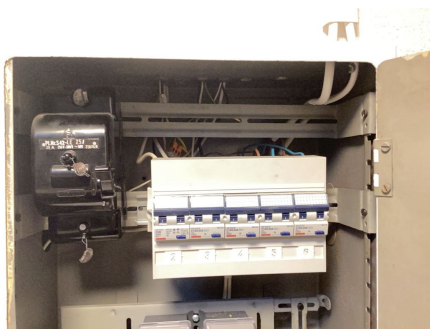
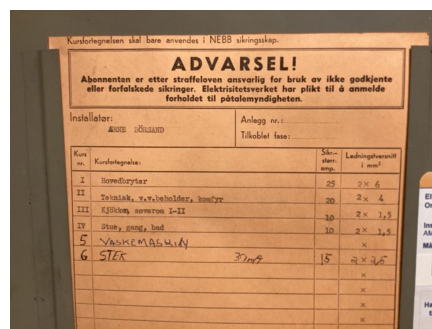
Det er ikke foretatt kontroll av det elektriske anlegget i løpet av de siste 5 årene. Det anbefales på generelt grunnlag en gjennomgang av en registrert elektroinstallasjonsvirksomhet.
