Tilstandsrapport

Boligbygg med flere boenheter

Glengsgata 7 A, 1707 SARPSBORG

Befaringsdato: 30.05.2025

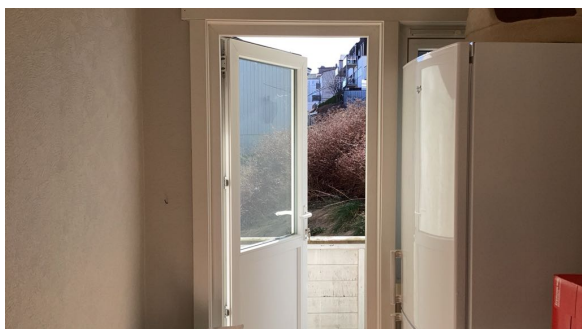
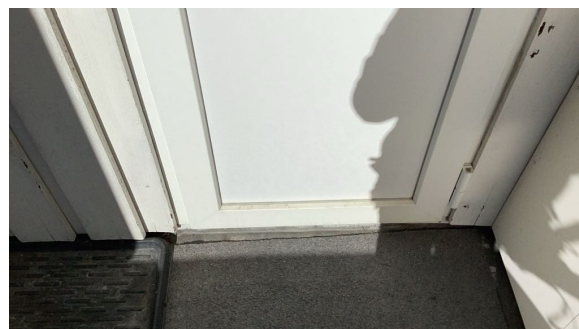
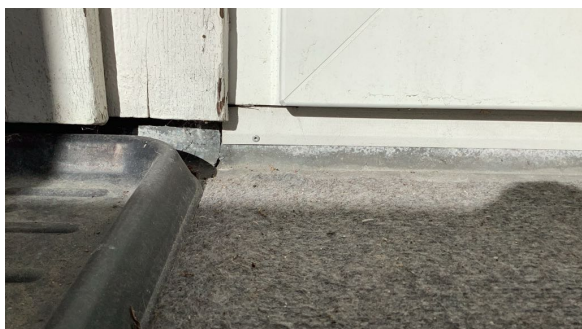
TE 1 Balkongdør

Bygningen har PVC balkongdør.

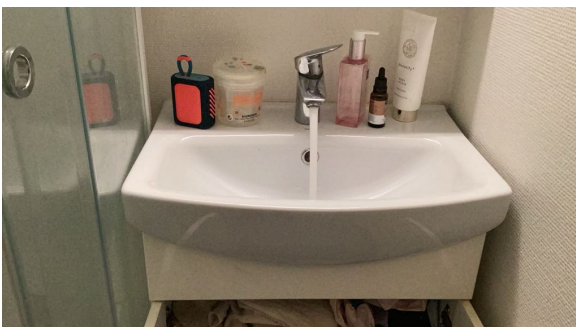
📍 TG 1 Sanitærutstyr og innredning

Rommet har innredning med nedfelt servant, toalett, dusjkabinett og opplegg for vaskemaskin.
