Tilstandsrapport

Enebolig

Kongleveien 9 B, 1664 ROLVSØY

Befaringsdato: 26.02.2026

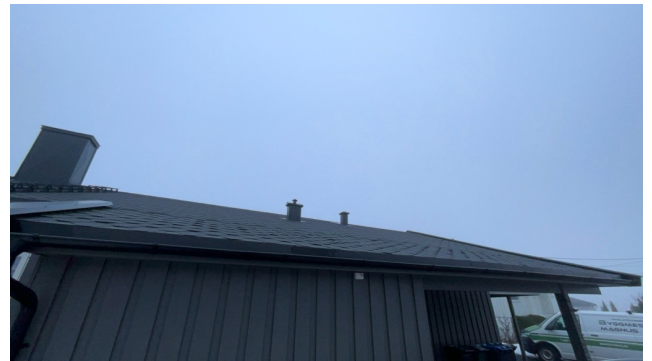
- Mer enn halvparten av forventet brukstid er passert på taktekingen.
- Det er avvik:

- Overvåk tilstanden jevnlig. For å få tilstandsgrad 0 eller 1 må tekkingen skiftes ut, men tidspunktet for når dette er nødvendig er vanskelig å si noe om.
- Tiltak:

Liming av "lepper" vil forlenge levetiden.

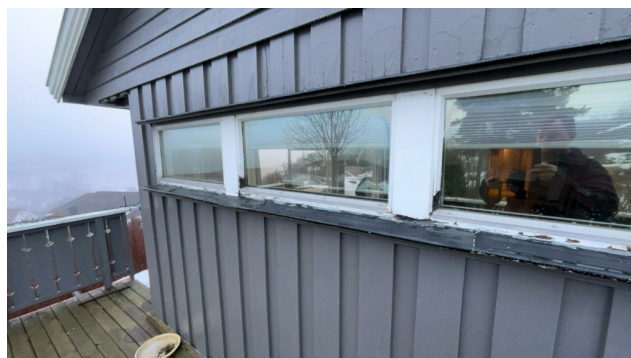
- Det er påvist avvik rundt innsettsdetaljer.
- Det er påvist vinduer med fukt/råteskader.
- Karmene i vinduer er slitte og det er sprekker i trevirket.

Vinduer på sydvegg har råteskader og bør skiftes.

Eier har fuget vinduer for å hindre innsig av fukt i sydvegg. Aktuell vinduer bør skiftes.

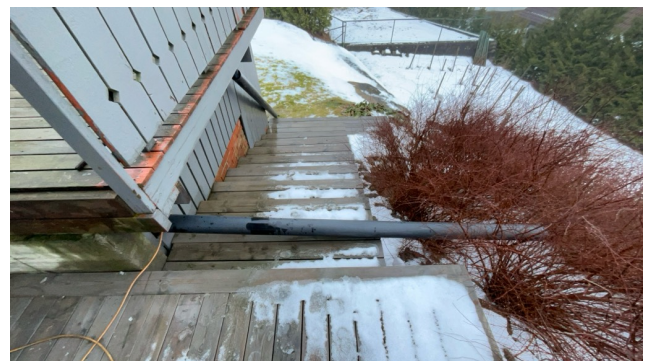
Avrenningsrør bør legges under trinn. eier informerer at det er lagt ut kun i vintersesongen.

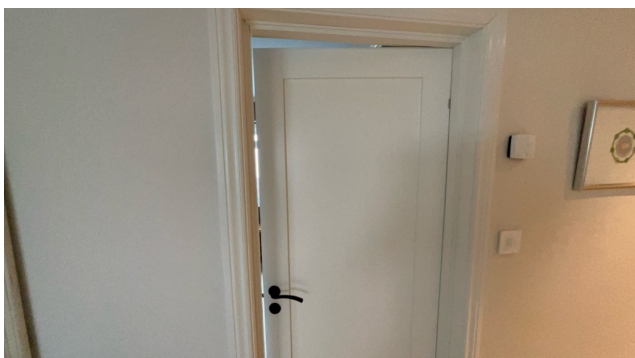
- Det er påvist avvik som tilsier at det bør foretas tiltak på enkelte dører.

- Enkelte dører må justeres.

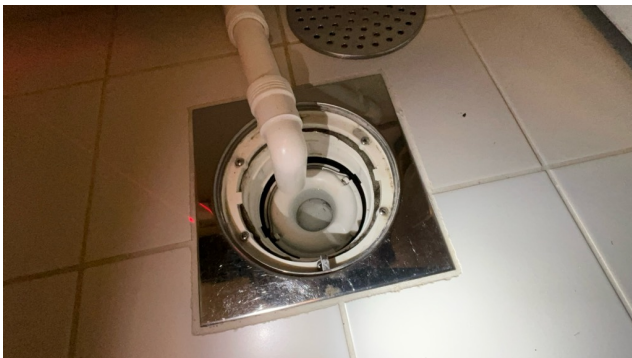
- Det er påvist at høydeforskjell fra topp slukrist til gulv/synlig topp membran ved dørterskel er mindre enn 25 mm.
- Det er påvist avvik i fallforhold til sluk i forhold til krav i forskrift på byggetidspunktet.

- Det er påvist mangelfull/feil utførelse rundt rørgjennomføringer e.l. som gir fare for fukt i konstruksjonen i våtsone.

Vaskerommet fungerer i bruk, men ved en eventuell lekkasje vil vann kunne gjøre skade på nærliggende konstruksjoner dersom oppbrett av membran ikke er ført 25 mm opp på terskel.

- Andre tiltak:
- Til tross for avviket i fall/høydeforskjell til sluk, vil gulvet fortsatt kunne lede vann mot sluket, men med redusert effektivitet. Dette kan potensielt øke risikoen for vannansamling i enkelte områder av badet. Forholdet må undersøkes ytterligere.

Undersøk forholdet ytterligere.

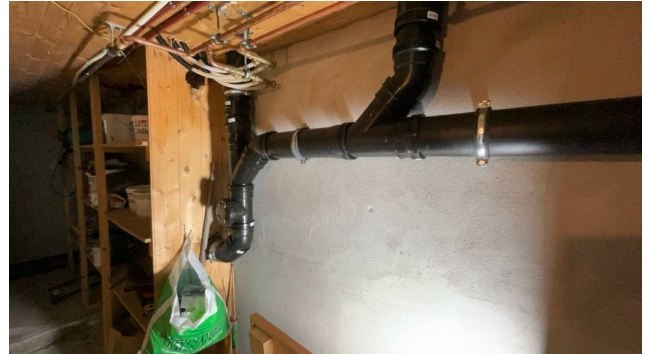
- Det er ikke behov for utbedringstiltak siden anlegget fungerer i dag, men ut ifra alder kan skader plutselig oppstå på eldre anlegg.

Gammelt avløp av støpejern kommer inn i vegg i kjeller og er videre skjøtet og overgang til plast/pvc.
