# Tilstandsrapport

Boligbygg med flere boenheter

Olsokveien 26, 1727 SARPSBORG

Befaringsdato: 25.02.2025

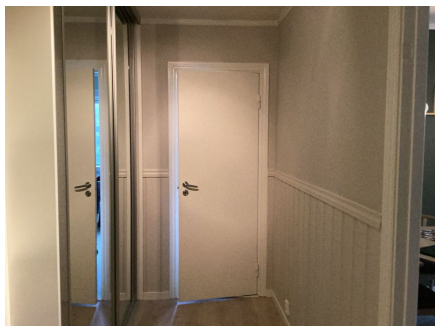
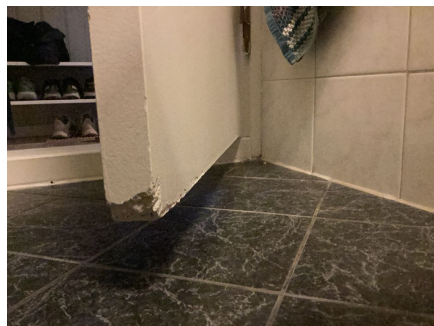
Noen skader på overflater og skjevhet i håndtak.

Den enkelte må vurdere behov for tiltak.

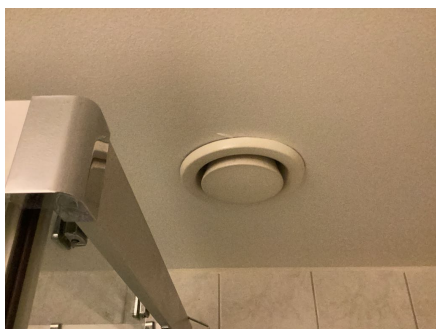
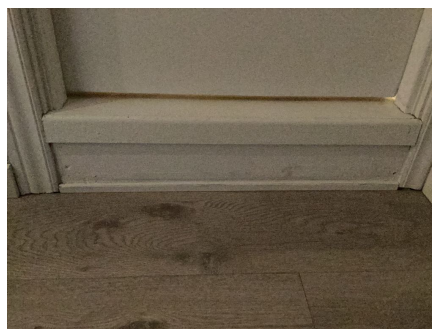
- Det er ikke påvist tilfredsstillende løsning for å synliggjøre lekkasje fra innebygget systerne.
- Det er påvist riss/sprekker i utstyr på våtrommet.

- Elektrisk avtrekksvifte bør monteres for å lukke avviket.

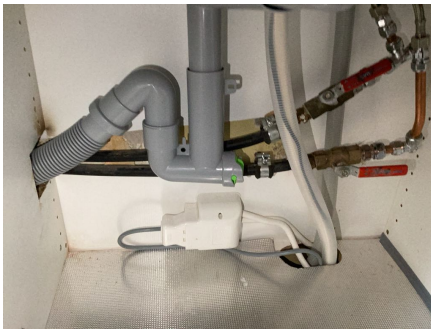
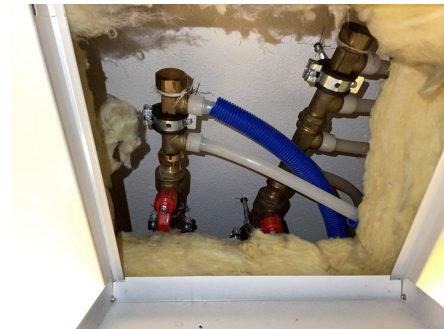
- Det er påvist at eventuelt lekkasjevann fra rør i rør system ikke ledes til sluk eller annen kompenserende løsning.
- Rørkursene på rør-i-rør systemet på vannledninger er ikke merket.

- Det bør foretas tiltak på anlegget som sikrer bedre løsning på eventuelt lekkasjevann fra rør i rør system.
- Rørkurser på rør-i-rør system bør merkes.
