Tilstandsrapport

Boligbygg med flere boenheter

Blesomveien 37 A, 1709 SARPSBORG

Befaringsdato: 19.11.2024

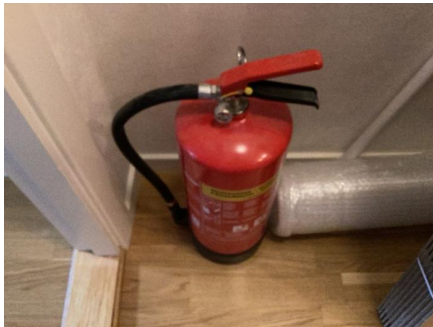
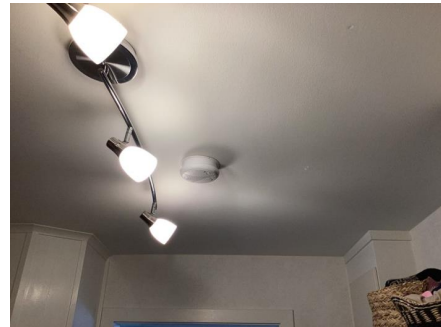
1. Er det mangler for brannslukningsutstyr i boligen iht. forskriftskrav på søknadstidspunktet, men minst Byggeforskrift 1985?
Ukjent
2. Er det skader på brannslukkingsutstyr eller er apparatet eldre enn 10 år?
Nei
3. Er det mangler på røykvarslere i boligen iht. forskriftskrav på søknadstidspunktet, men minst Byggeforskrift 1985?
Nei
4. Er det skader på røykvarslere?
Nei

Det anbefales å ha brannslukningsapparat på soverom.
