# Tilstandsrapport

Boligbygg med flere boenheter

Oskars gate 17 C, 1706 SARPSBORG

# gnr. 1, bnr. 527, snr. 4

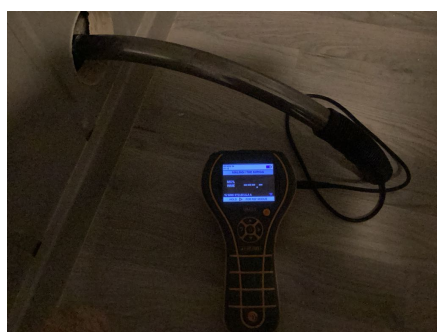
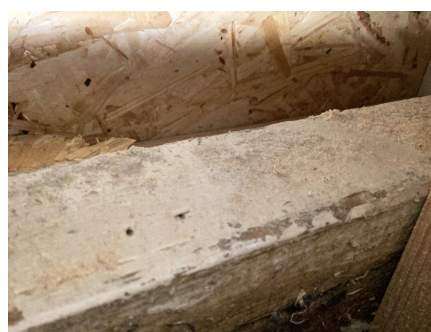
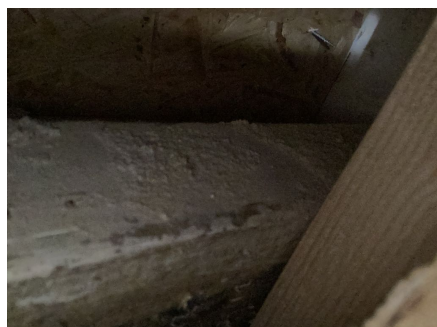
## ANDRE ETASJE > BAD/VASKEROM

Hulltaking er foretatt uten å påvise unormale forhold.  
Hulltaking er foretatt ved/i kjøkken.  
Fuktkvotemåling (vekt%) i konstruksjonen ble målt til 6.

Hulltaking er ikke foretatt bak dusjbatteri, da det ikke er fysisk mulig pga. tilliggende konstruksjoner. Sted for hulltaking gir begrenset eller lite informasjon om badets tilstand. Målingene gir kun en indikasjon, og må ikke oppfattes som en garanti.
