# Tilstandsrapport

Boligbygg med flere boenheter

Oskars gate 17 C, 1706 SARPSBORG

Oppdragsnr.: 21001-1549

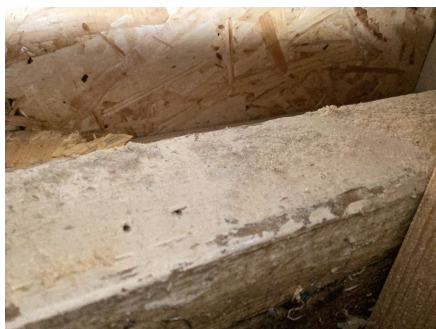
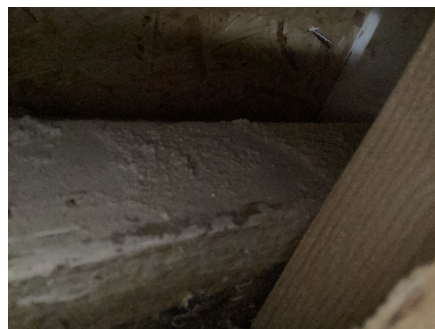
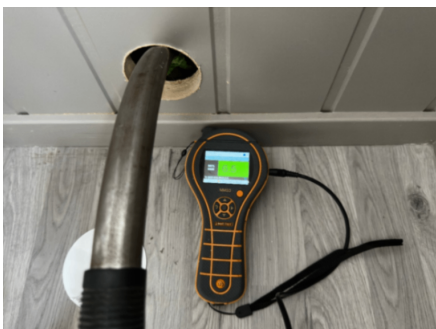
Fuktkvotemåling (vekt%) i konstruksjonen ble målt til 6,5.

Hulltaking er ikke foretatt bak dusjbatteri, da det ikke er fysisk mulig pga. tilliggende konstruksjoner. Sted for hulltaking gir begrenset eller lite informasjon om badets tilstand. Målingene gir kun en indikasjon, og må ikke oppfattes som en garanti.
