Tilstandsrapport

Boligbygg med flere boenheter

Struerveien 5 A, 1725 SARPSBORG

Rapportdato: 27.09.2024

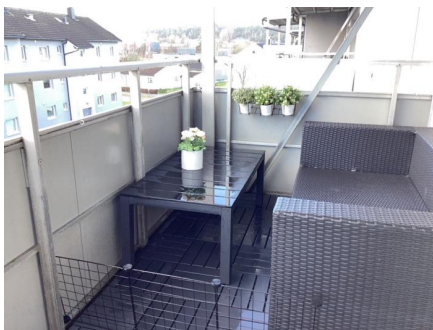
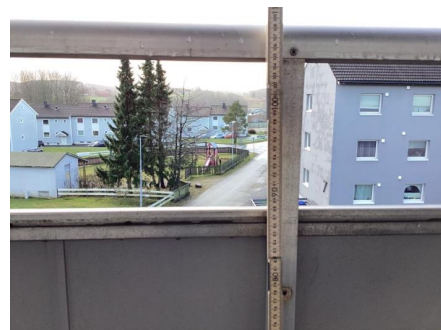
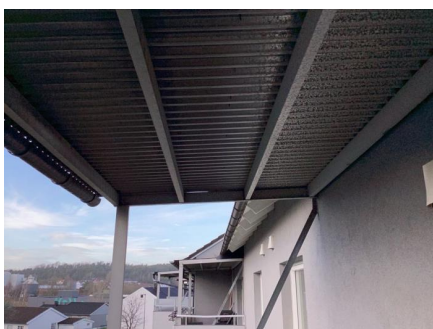
TE 1 Balkonger, terrasser og rom under balkonger

Fra stuen er det utgang til en balkong som er oppført av aluminiumskonstruksjon, og rekkverket er bekledd med plater. Gulvet er belagt med trefliser.

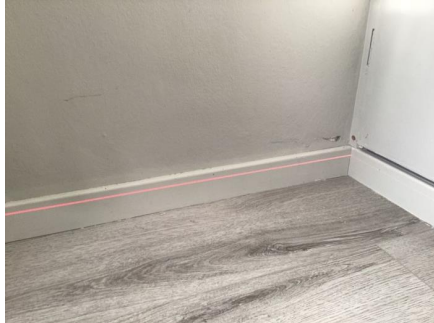
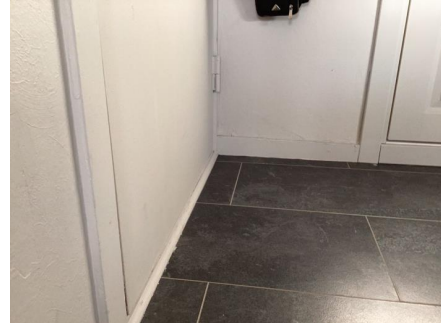
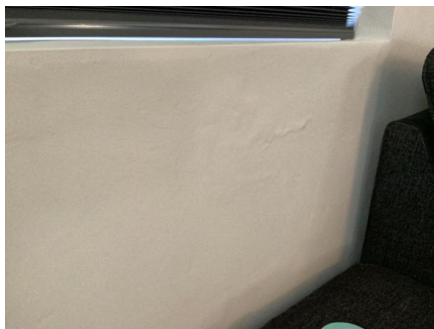
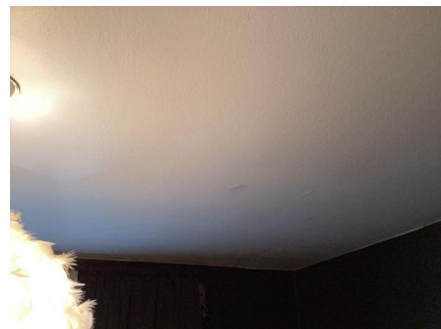
Etasjeskille/gulv mot grunn

Etasjeskiller er av betongdekke.

- Målt høydeforskjell på mellom 10 - 20 mm innenfor en lengde på 2 meter. Tilstandsgrad 2 gis med bakgrunn i standardens krav til godkjente måleavvik.
- Målt høydeforskjell på over 30 mm gjennom hele rommet. Tilstandsgrad 3 gis med bakgrunn i standardens krav til godkjente måleavvik.

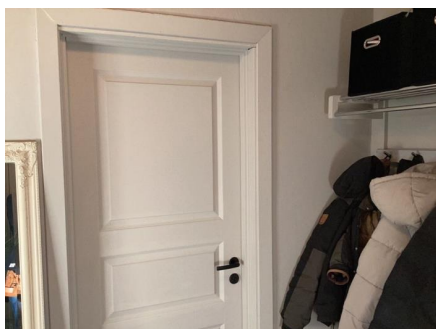
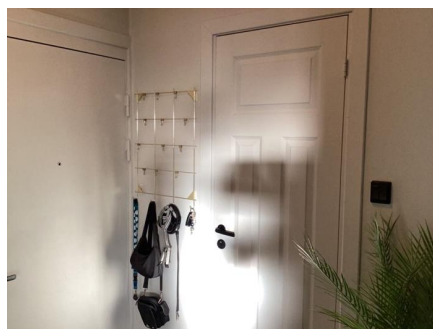
TG 1 Innvendige dører

Innvendig har boligen malte fyllingsdører.

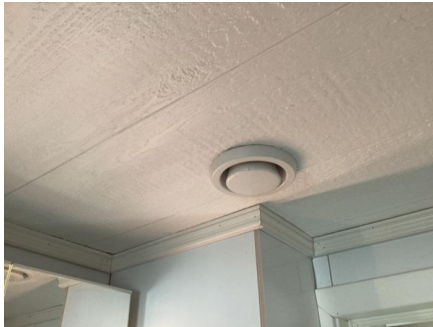
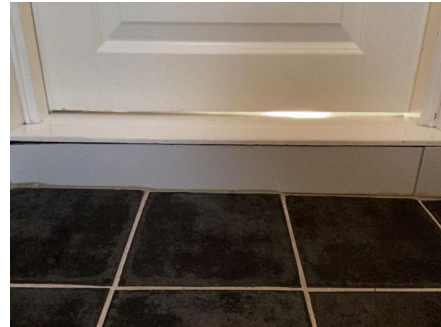
TG 1 Ventilasjon

Det er mekanisk avtrekk.

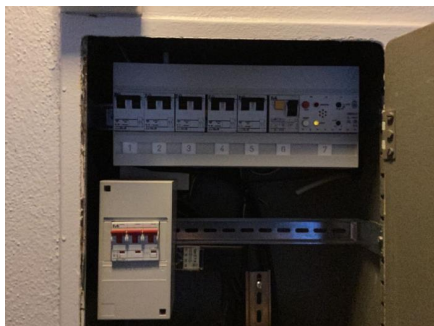
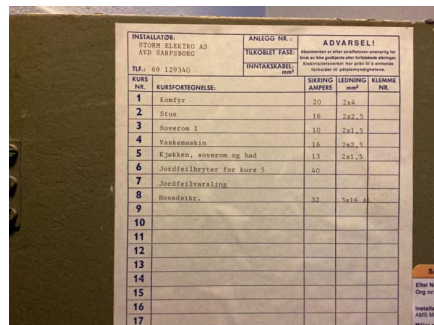
Anlegget er kun visuelt besiktiget. EL. anlegget er ikke videre vurdert da dette ikke er takstingeniørens kompetanseområde. Det anbefales alltid eltakst ved tvil om funksjonalitet og kapasitet.

Kostnadsestimat: Under 10 000

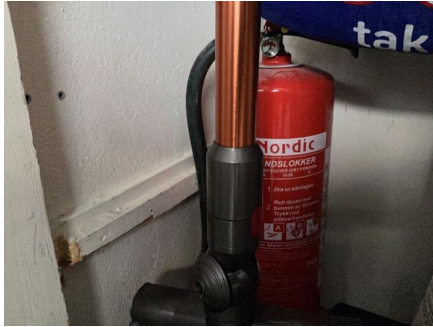
TE 0 Branntekniske forhold

- Er det mangler for brannslukningsutstyr i boligen iht. forskriftskrav på søknadstidspunktet, men minst Byggeforskrift 1985?
Nei
- Er det skader på brannslukningsutstyr eller er apparatet eldre enn 10 år?
Nei
- Er det mangler på røykvarslere i boligen iht. forskriftskrav på søknadstidspunktet, men minst Byggeforskrift 1985?
Nei
- Er det skader på røykvarslere?
Nei
