Tilstandsrapport

Boligbygg med flere boenheter
  Prestelandet 27 B, 1632 GAMLE FREDRIKSTAD

Befaringsdato: 26.08.2024

Oppdragsnr.: 21001-1456

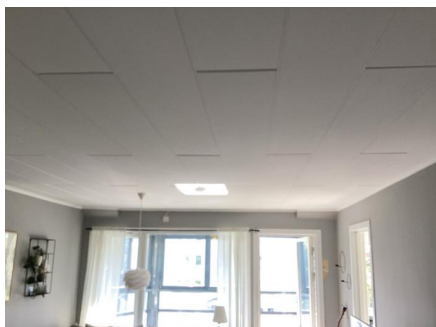
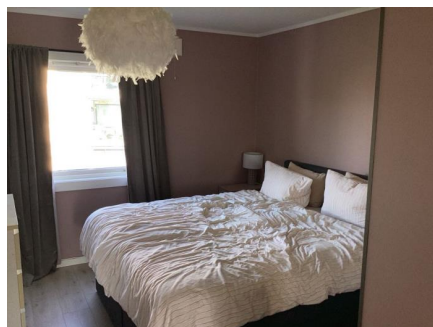
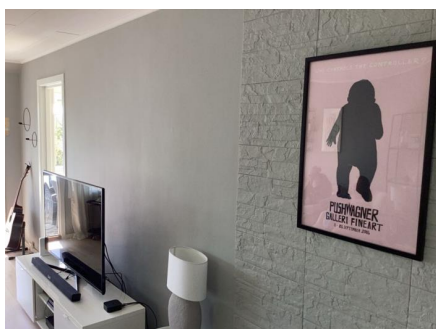
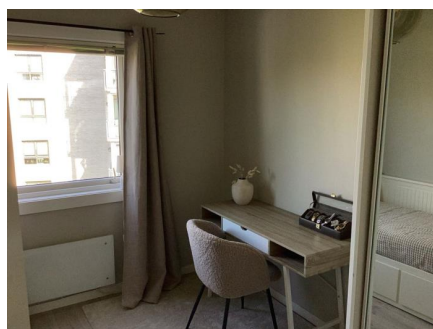
TG 2 Etasjeskille/gulv mot grunn

Etasjeskiller er av betongdekke.

- Målt høydeforskjell på mellom 10 - 20 mm innenfor en lengde på 2 meter. Tilstandsgrad 2 gis med bakgrunn i standardens krav til godkjente måleavvik.
- Målt høydeforskjell på over 15 mm gjennom hele rommet. Tilstandsgrad 2 gis med bakgrunn i standardens krav til godkjente måleavvik.

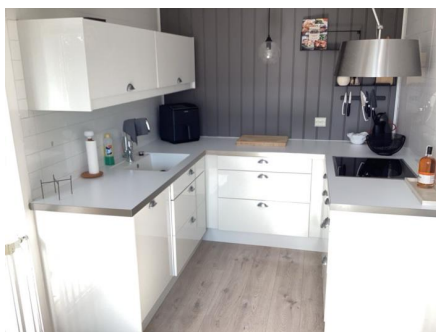
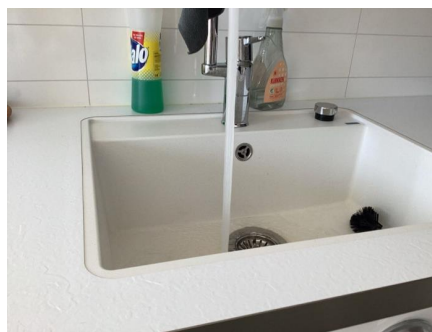
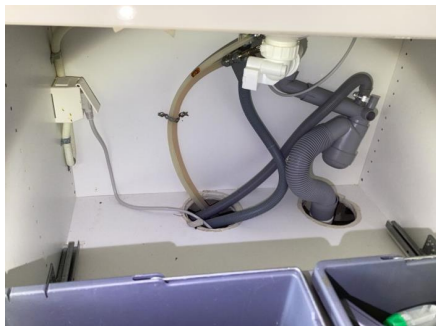
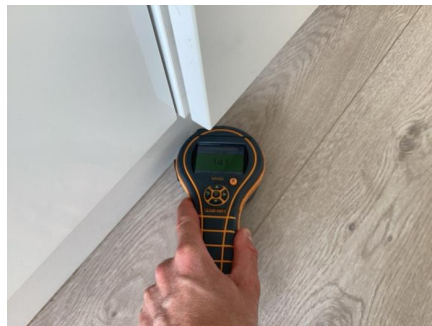
TREDJE ETASJE > KJØKKEN

TG 2 Avtrekk

- Bedre ventilering må etableres.
