# Tilstandsrapport

Boligbygg med flere boenheter

Haggårdsveien 16, 1739 BORGENHAUGEN

Befaringsdato: 24.11.2025

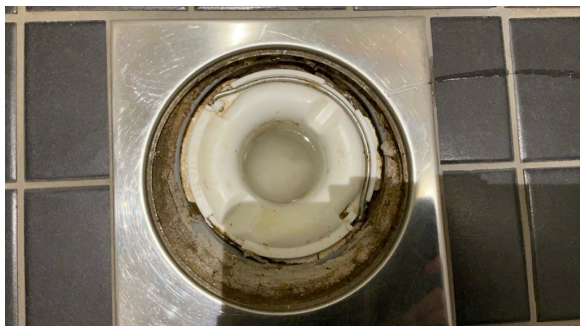
### TG 1 Overflater Gulv

Gulvet er flislagt. Rommet har elektriske varmekabler.

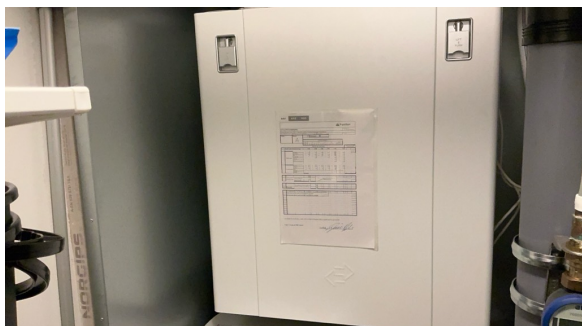
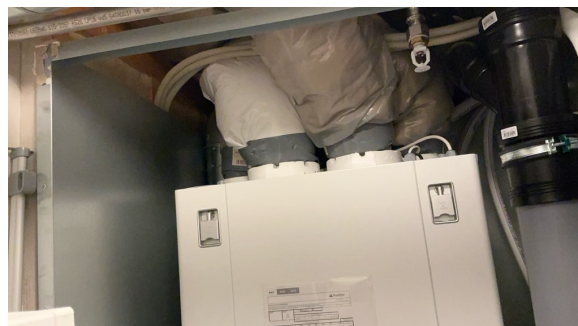
### TG 1 Ventilasjon

Boligen har balansert ventilasjon.

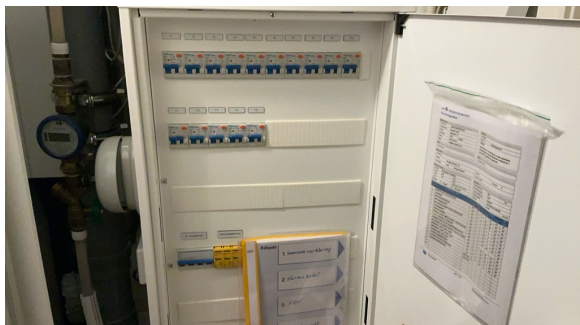
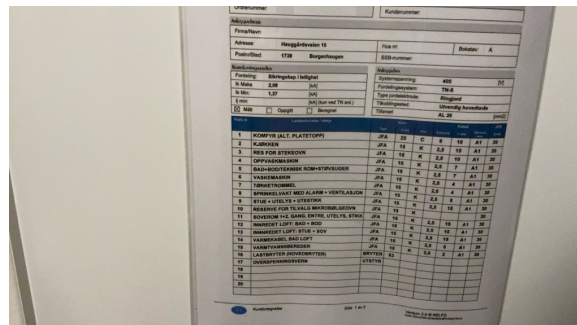
## Inntak og sikringsskap

10. Er det tegn på at kabelinnføringer og hull i inntak og sikringsskap ikke er tette, så langt dette er mulig å sjekke uten å fjerne kapslinger?  
**Nei**
11. Finnes det kursfortegnelse, og er den i samsvar med antall sikringer?  
**Ja**
12. Foreta en helhetsvurdering av det elektriske anlegget, dets alder, allmenne tilstand og fare for liv og helse. Bør det elektriske anlegget ha en utvidet el-kontroll?  
**Nei**
