Tilstandsrapport

Enebolig

Biletveien 6, 1604 FREDRIKSTAD

gnr. 208, bnr. 1122

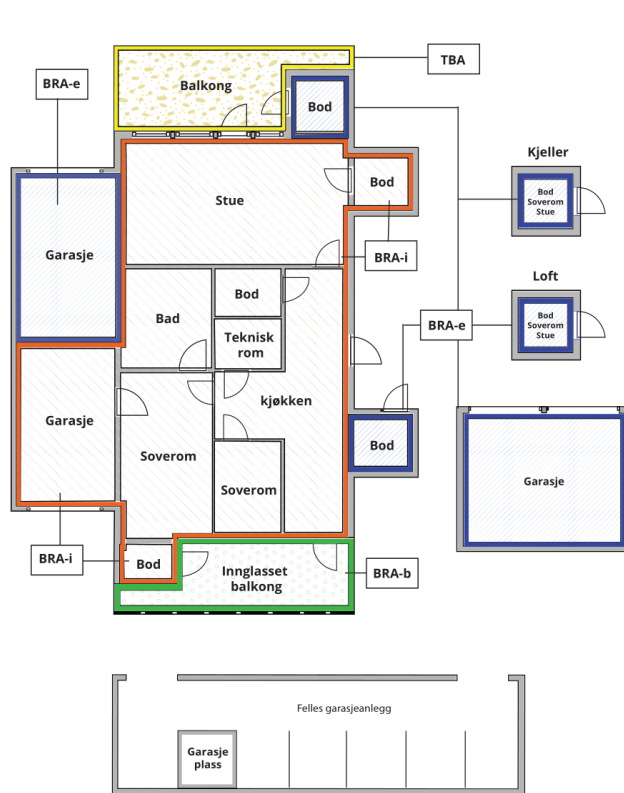
BRA = BRA-i + BRA-e + BRA-b

Bruksarealet for bygningen er bruttoarealet minus arealet som opptas av yttervegger.

Internt bruksareal (BRA-i)	Arealet innenfor boenheten(e)
Eksternt bruksareal (BRA-e)	Arealet av alle rom utenfor boenheten(e) og som tilhører denne, slik som for eksempel boder
Innglasset balkong mv (BRA-b)	Arealet av innglasset balkong, veranda eller altan når denne er tilknyttet boenheten(e)
Terrasse- og balkongareal (TBA)	Arealet av terrasser, åpne balkonger og åpen altan tilknyttet boenheten(e)
