# Tilstandsrapport

Boligbygg med flere boenheter

Toftes gate 56A, 0552

# gnr. 227, bnr. 408, snr. 3

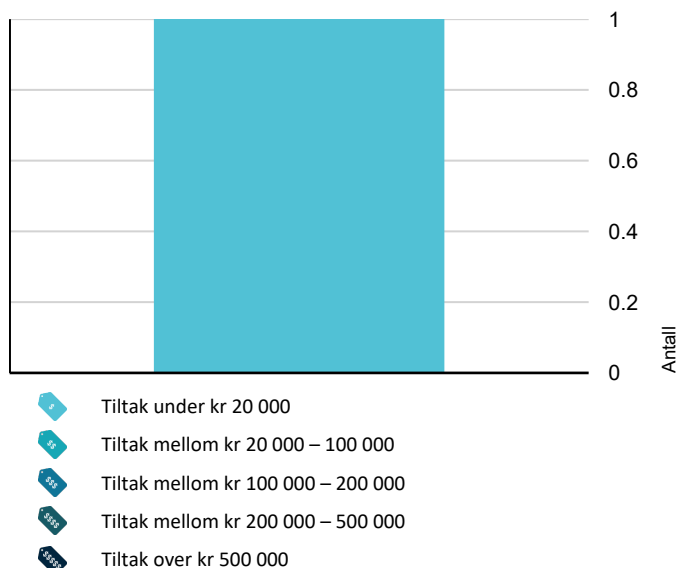
## Anslag på utbedringskostnad

Utbedringskostnadene i rapporten er sjablongmessige anslag basert på observerte forhold som feil, skader eller uregelmessigheter, samt foreslåtte tiltak. Disse anslagene er veiledende, angis i fem intervaller, er basert på generelle erfaringstall, og må ikke forveksles med konkrete pristilbud fra håndverkere eller entreprenører. Faktiske kostnader kan variere betydelig, avhengig av individuelle valg, materialpriser og markedsforhold. For å få en nøyaktig vurdering av utbedringskostnadene anbefales ytterligere undersøkelser og innhenting av flere pristilbud fra kvalifiserte fagfolk. Slike anslag gis for TG3, der dette er mulig.
