ARNATVEITLIA 16

# VELKOMMEN TIL

# ENEBOLIG MED 3 LEILIGHETER

Arnatveitlia 16, 5262 Arnatveit

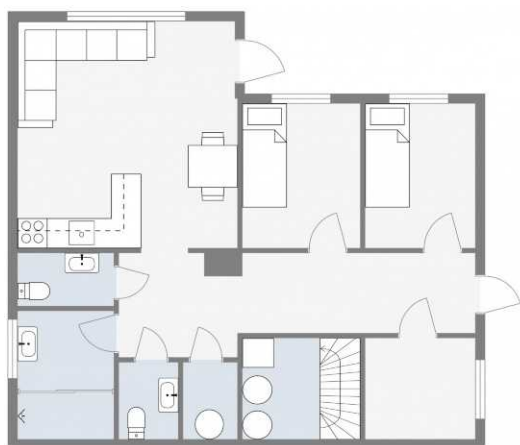
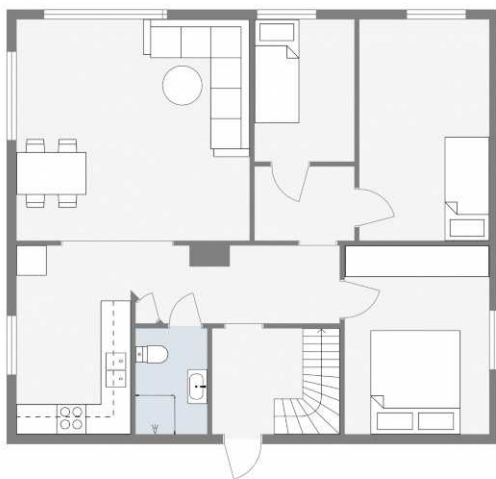
# PLANTEGNING

Tegningen er ikke målsatt. Avvik kan forekomme.  
Kun ment som en illustrasjon på planløsning.
