# Tilstandsrapport

Enebolig

Dr.Opsands vei 32, 1618 FREDRIKSTAD

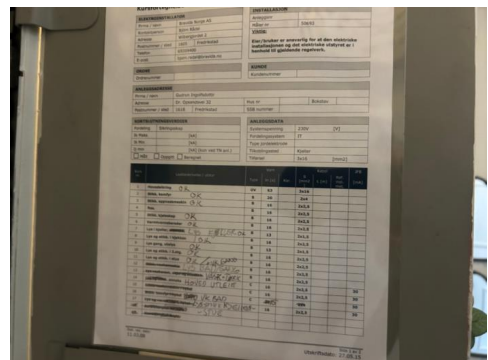
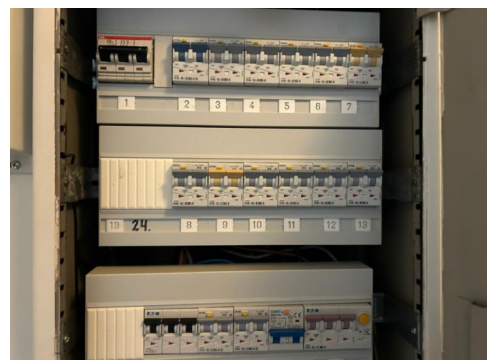
- Behov for kontroll av det elektriske anlegget indikerer usikkerhet rundt tilstand og sikkerhet. Eventuelle feil eller mangler kan medføre økt risiko for brann, elektrisk støt og skade på utstyr. Det elektriske anlegget må kontrolleres av kvalifisert elektrofaglig person. Eventuelle avvik bør utbedres for å sikre en trygg og forskriftsmessig installasjon.
- Tilstanden er vurdert ut fra den forenklete og begrensede kontrollen som forskriften inneholder. El-anlegget kan ha feil og mangler som en slik forenklet undersøkelse ikke vil avdekke. Vær derfor oppmerksom på denne risikoen, og søk videre veiledning eller få en fullstendig kontroll utført av registrert elektrovirksomhet.
