SOLSTRANDVEGEN 20

ASK Eiendomsmegling ved Ditlev Haukenes presenterer Solstrandvegen 20 - en moderne og lettstelt 2-roms leilighet fra 2022 med attraktiv beliggenhet nær både natur og Os sentrum.

Tilstandsrapport

SELVEIERLEILIGHET (I BLOKK)

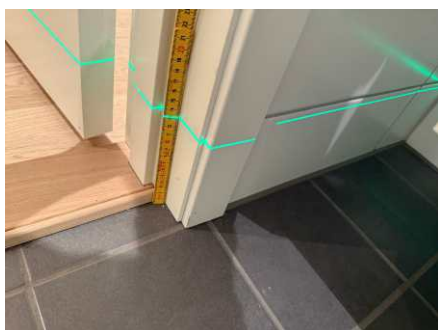
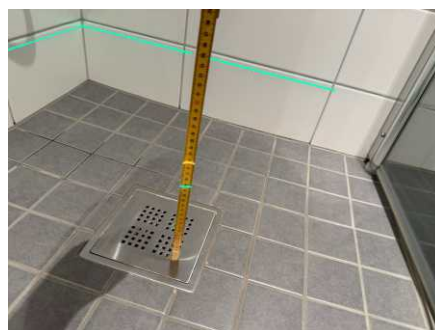
2. ETASJE > BAD (5,9 M²)

Det ble målt ca. 45 mm nivåforskjell fra topp slukrist til topp flis ved dørterskel.
Lokalt fall på ca. 12 mm til senter sluk i nedsenket dusjsone.
Ved enkel funksjonstest rant vann til sluk.

Bilder eller øvrig dokumentasjon på membranarbeid er ikke mottatt eller kontrollert. Det gjøres spesielt oppmerksom på at membran og mansjetter ikke er kontrollerbare uten destruktive inngrep (fjerning av fliser). Slike undersøkelser utføres ikke ved en tilstandsanalyse.

Det legges til grunn at badet er oppført med smøremembran i områder hvor dette er påkrevd, forutsatt at det er oppført eller rehabilitert etter Byggeteknisk forskrift av 1997 (TEK97).
