EIENDOMSMEGLING

ØVRE SÆDALSVEGEN 16

# Tilstandsrapport

## LEILIGHET

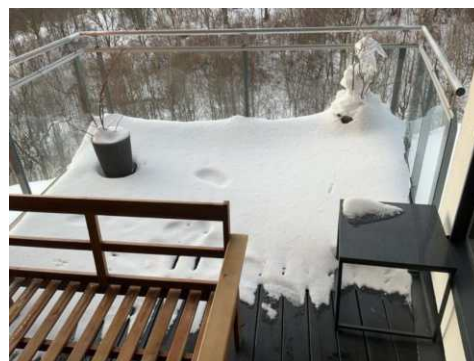
### TG 1 Balkonger, terrasser og rom under balkonger

Altan på ca 10,5 m<sup>2</sup> som er oppført i imp. tre og rekkverk i glass/aluminium  
Tremmegulv. Kassetter mellom bjelker med avrenning  
Høyde på rekkverk 1 meter

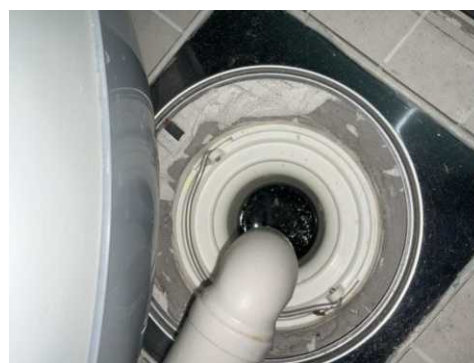
ved bereder

## TG 1 Sluk, membran og tettesjikt

Det er plastsluk og smøremembran med dokumentert utførelse.  
Diffusjon åpen membran er påført eksisterende fiser.

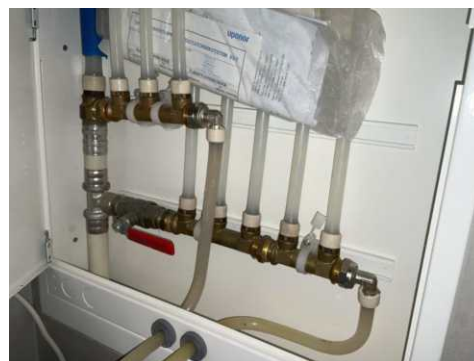
#### TG 1 Vannledninger

Innvendige vannledninger er av plast (rør i rør). Det er besiktiget i rørskap.

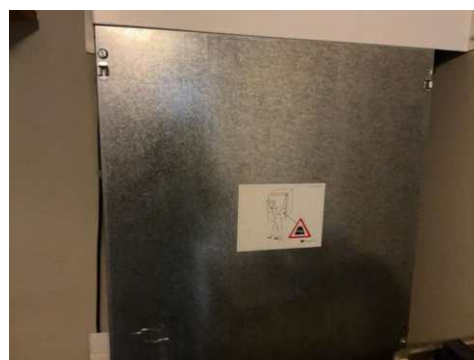
#### TG 1 Ventilasjon

Boligen har balansert ventilasjon.

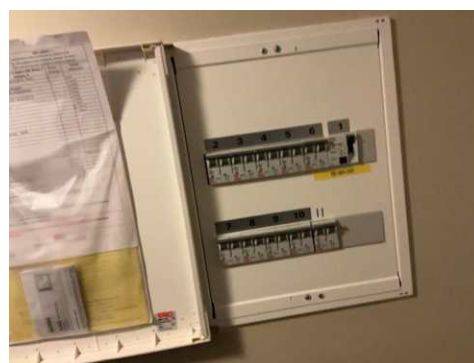
### Generell kommentar

El. anlegget med vanlig god stander På generelt grunnlag bør det elektriske anlegget kontrolleres i forbindelse med overdragelse. fra byggeår. Elektriske anlegg bør kontrolleres hvert 5. år.
