FABRIKKGATEN 7 A

Velkommen til Fabrikkgaten 7A - en moderne og stilren 2-roms leilighet oppført i 2021, med gjennomgående høy standard og smarte løsninger. Her bor du sentralt til, med kort avstand til både Bybanen (linje 1 og 2) og sentrum, i et område som de siste årene har utviklet seg til å bli svært ettertraktet.

Tilstandsrapport

BOLIGBYGG MED FLERE BOENHETER

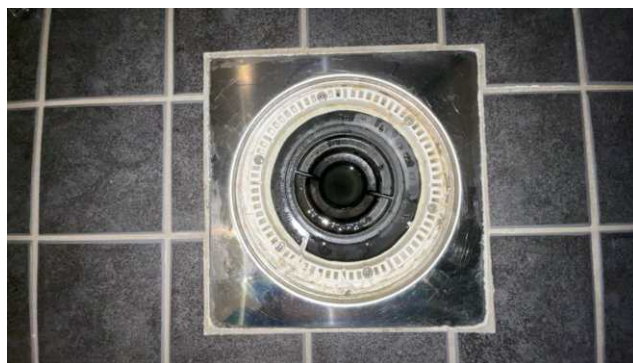
U.ETG. > BAD

Sluk av plast.

Ukjent tettesjikt/membran.

Bildet viser sluk.
