Tilstandsrapport

Enebolig

Østre Dypvågdaalen 19, 4904 TVEDESTRAND

Oppdragsnr.: 21001-1276

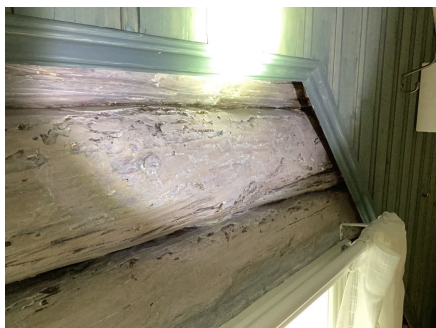
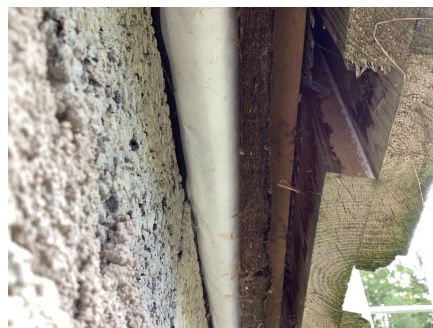
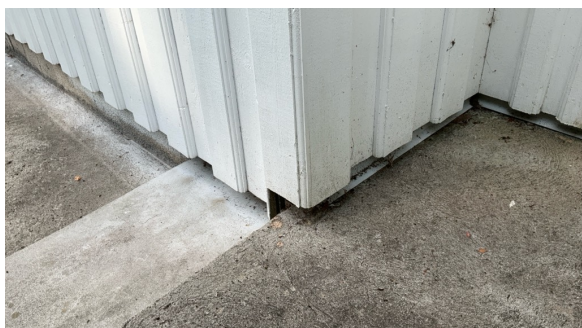
Spikerhoder er stedvis brutt overflaten, noe som gjør at overflatene rundt spikerhodet er mer utsatt for oppsamling av skitt og fukttoppsug. Bør fuges og overflatebehandles.

Det er registrert symptom på aktivitet fra skadedyr. Dette kan komme fra tidligere, på bakgrunn av at deler av ytterveggen er fra byggeår.

Muselister må trekkes ut mot kledning.

Overvåke/se eventuelle endringer.

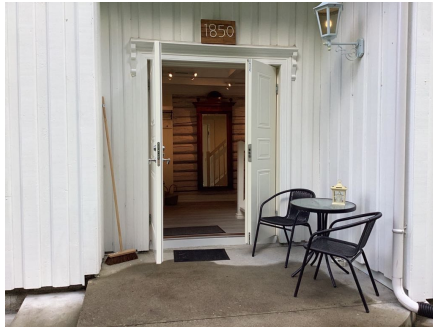
TG 1 Balkongdør

Bygningen har malt balkongdør i tre.

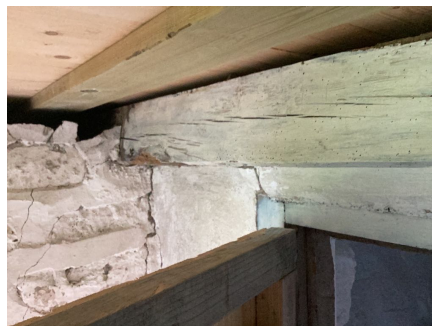
TG 3 Kryp Kjeller

Bygningen har krypkjeller under trebjelkelag og stubbegulv.

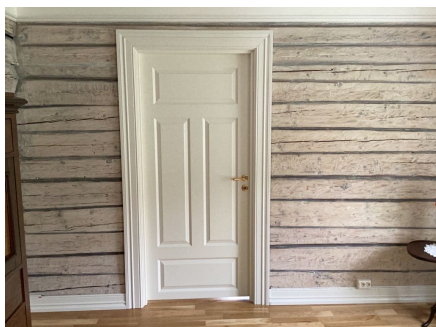
Merke på dør til bad.

- Tiltak:
Lokal utbedring.

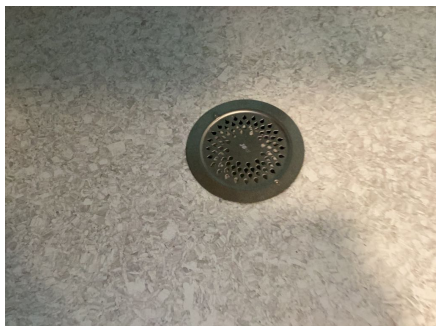
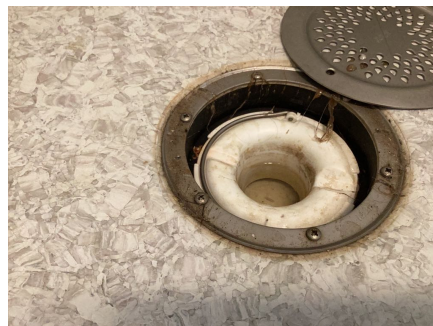
Sluk utenfor dusjsone.
