# Tilstandsrapport

Boligbygg med flere boenheter

Bergbyveien 31 D, 1730 ISE

Befaringsdato: 31.03.2025

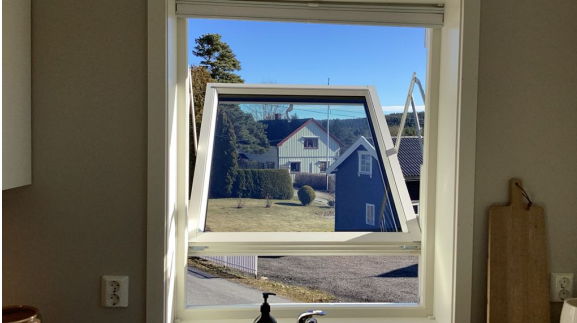
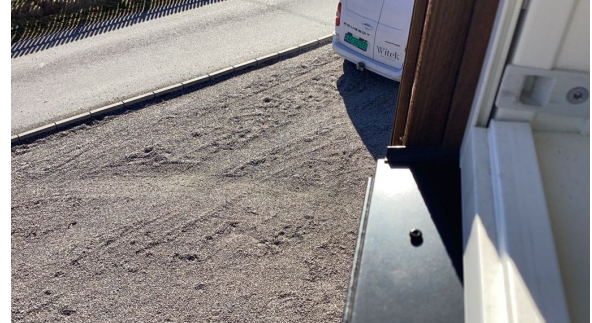
## TG 1 Vinduer

Bygningen har malte trevinduer med 3-lags glass.

Vinduer er utvendig beslått med aluminium.

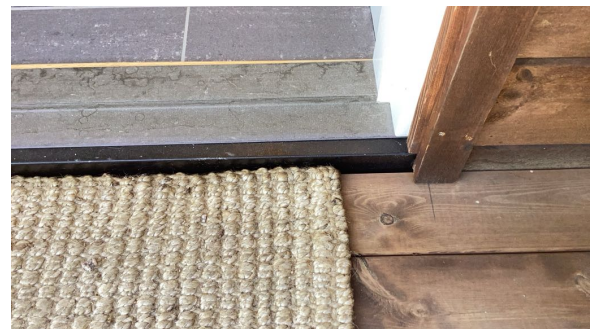
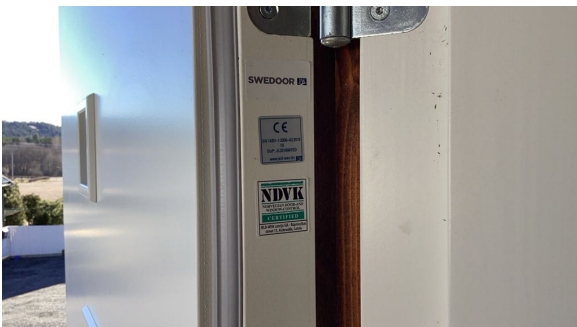
## TG1 Dører

Bygningen har malt hovedytterdør.

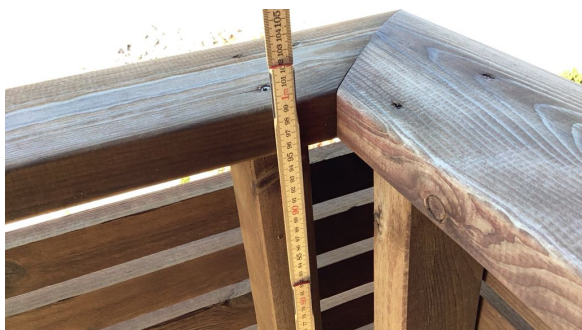
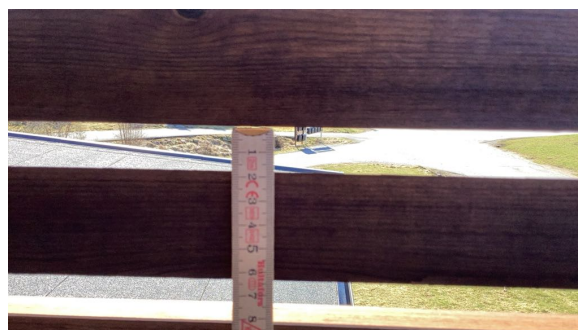
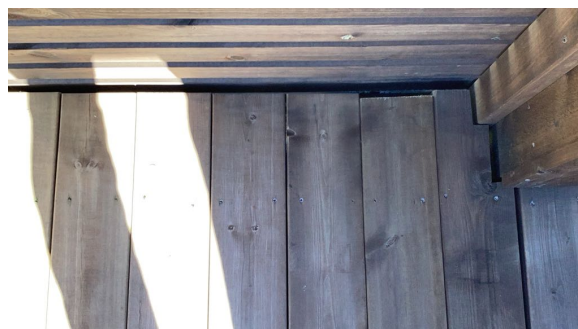
Delvis overbygd balkong oppført i trekonstruksjoner.

Stedvis manglende skrue og enkel utførelse på kapp.

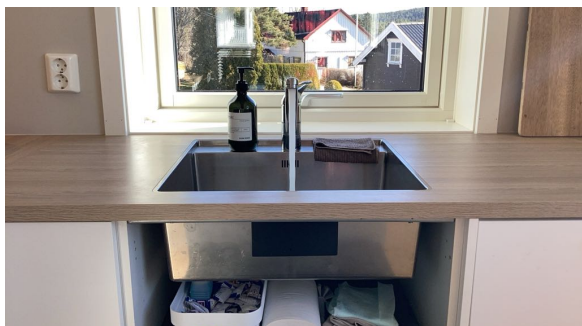
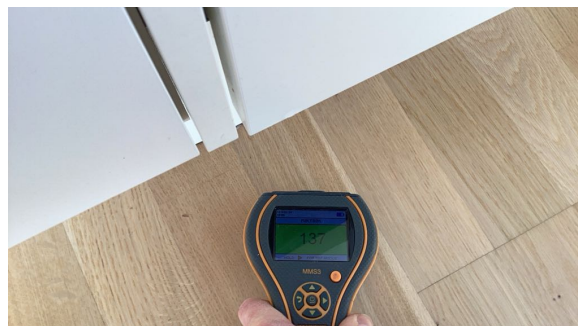
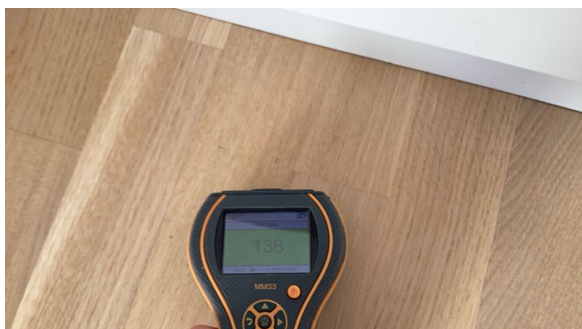
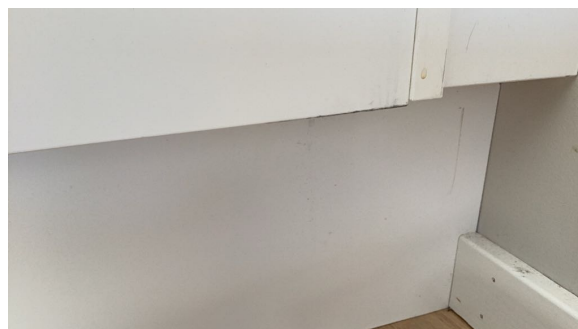
Det er kjølfrysescap, oppvaskmaskin, platetopp, stekeovn, vannstoppsystem og komfyrvakt.

Noe mindre merker på front.

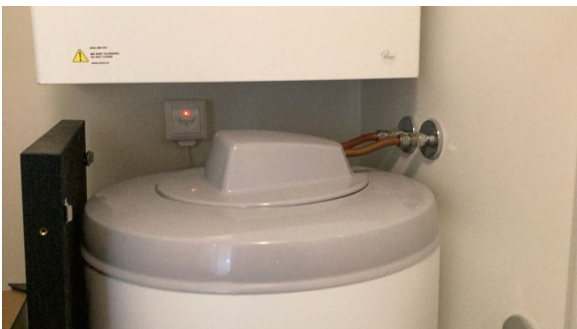
## TG1 Varmtvannstank

Varmtvannstanken er på 190 liter.

Plassert i bod/teknisk rom.

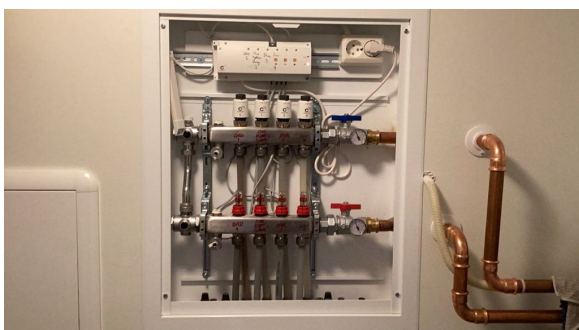
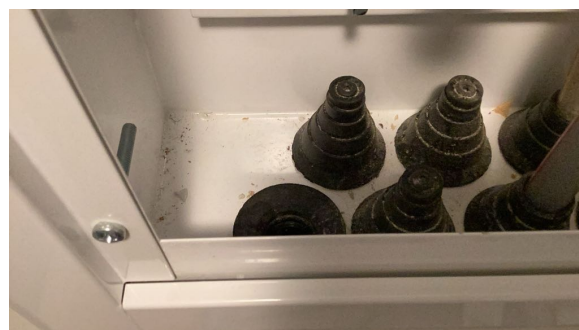
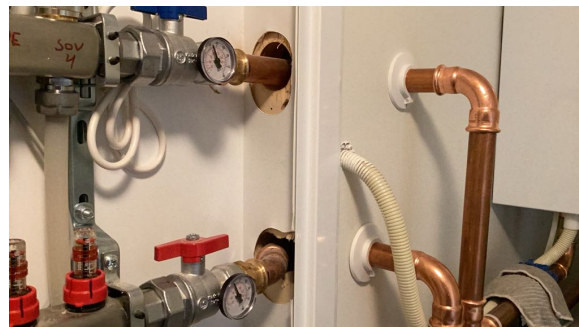
Rør i lukkede konstruksjoner er ikke inspisert.

Skap i bod/teknisk rom.

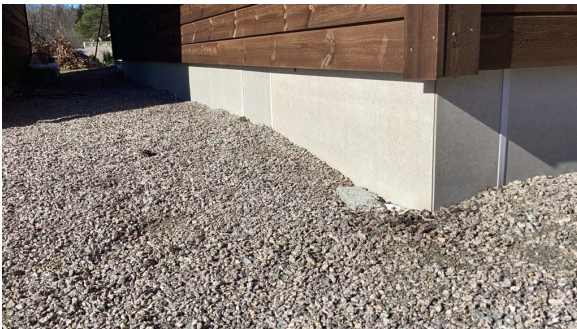
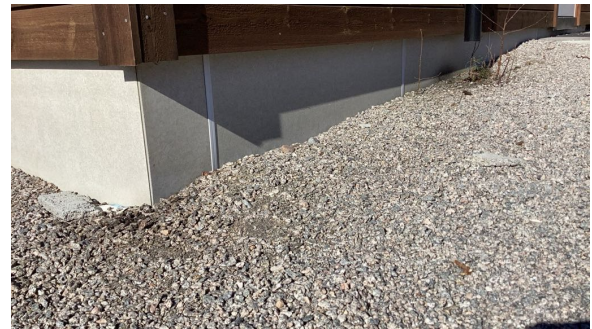
### TG 1 Grunnmur og fundamenter

Bygningen har betonggrunnmur.

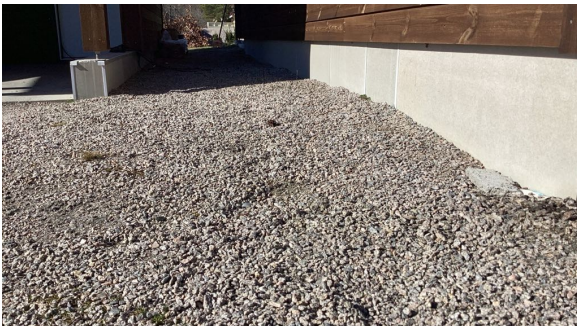
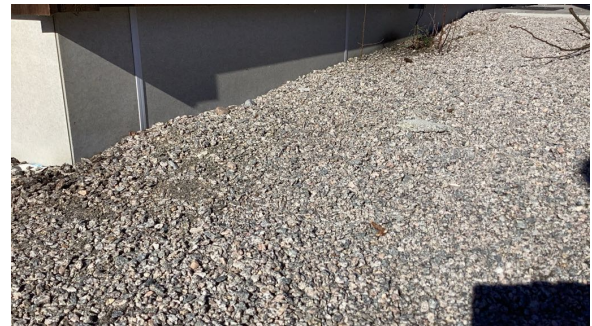
### TG 0 Terrengforhold

Delvis skrående terreng.
