# Tilstandsrapport

📍 Terneveien 4 A, 1711 SARPSBORG

Rapportdato: 05.09.2023

Oppdragsnr.: 21001-1270

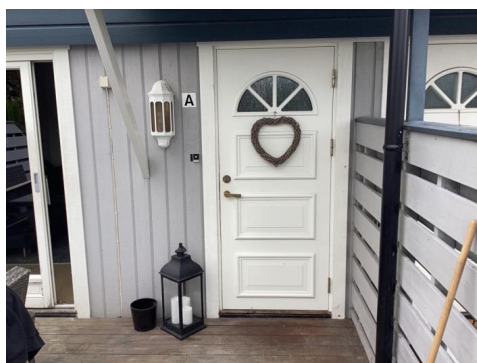
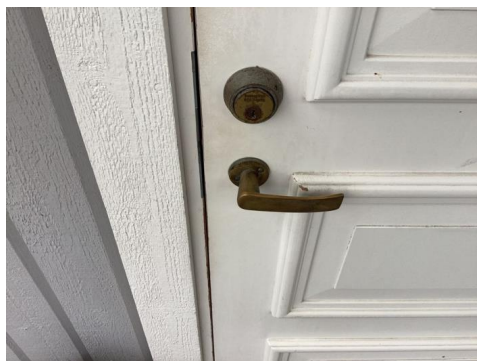
Karmene i dører er værslitte utvendig og det er sprekker i trevirket.

Bygningen har malt hovedytterdør.

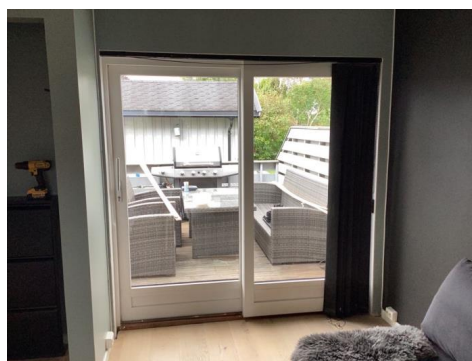
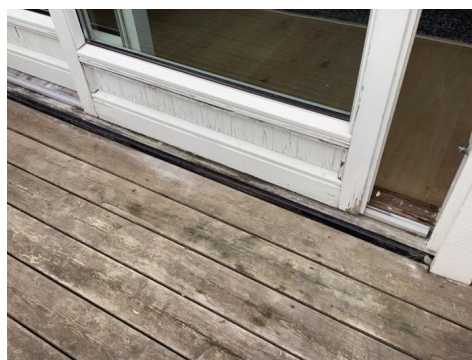
Heve - skyvedør med 2-lags glass.

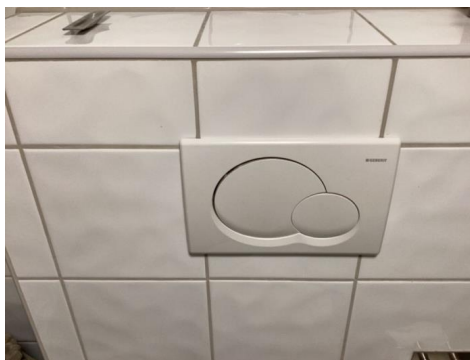
- Løsningen/utførelsen rundt rørgjennomføringer gir fare for fukt inn i konstruksjoner.

Innhent dokumentasjon om mulig.

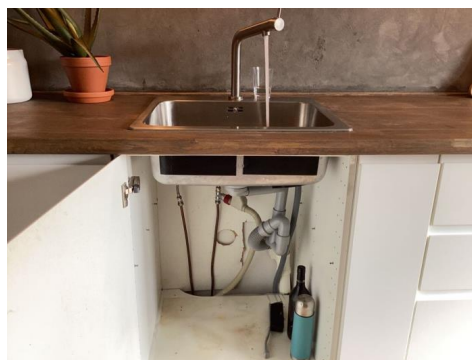
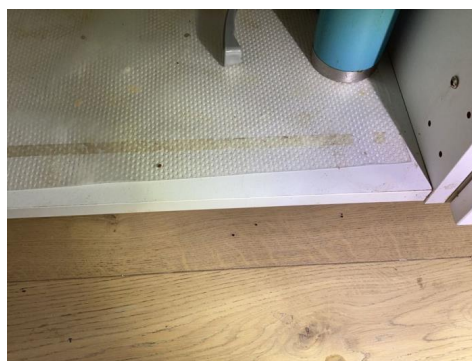
Det er kjøleskap, oppvaskmaskin, platetopp, micro og stekeovn.

Anbefaler "Waterguard", komfyrvakt og dryppbrett.

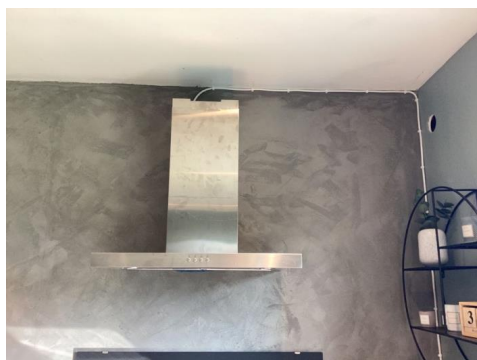
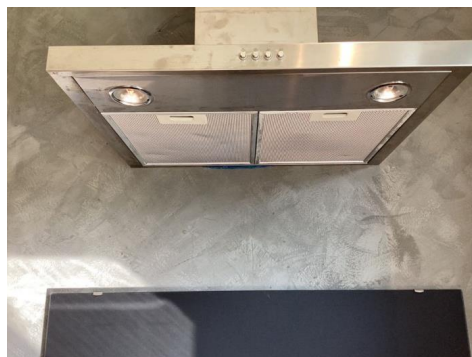
Det er kjøkkenventilator med avtrekk ut.

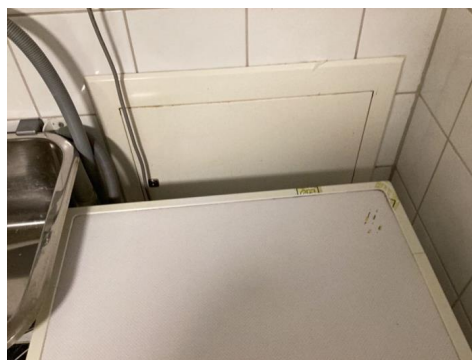
Rørskap på bad.

Stoppekran er antatt i rørskap.

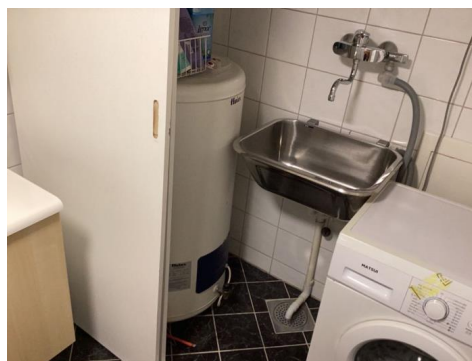
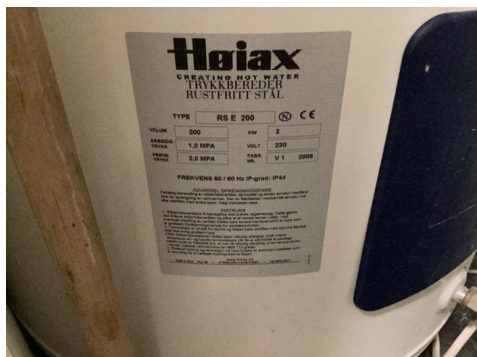
Varmtvannstanken er på 200 liter.

Plassert i vaskerom.

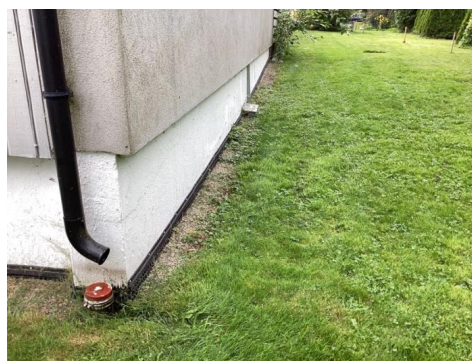
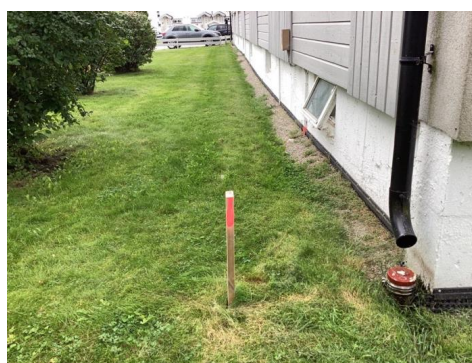
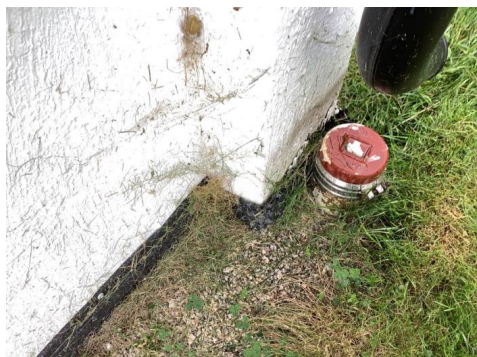
Det gjøres oppmerksom på at etablering eller utbedring ikke automatisk gjør at fukt forsvinner, da det må påregnes kapillær oppsug fra grunnen.

Eier opplyser at drenering skal utbedres i 2023.
