# Tilstandsrapport

📍 Brusemyrløkka 16, 1738 BORGENHAUGEN

# gnr. 1049, bnr. 312

Rapportdato: 08.09.2023

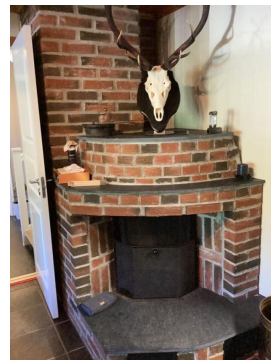
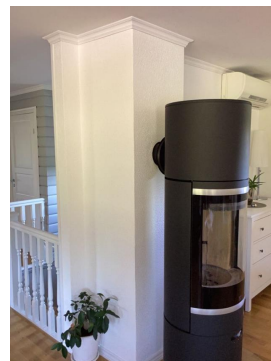
Vedovnen i 1. etasje er fra 2012.

Det er nylig blitt utført kontroll av pipe.

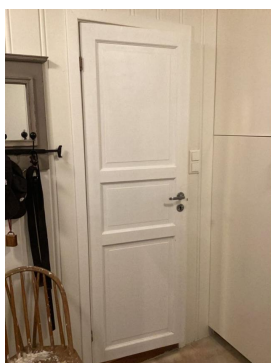
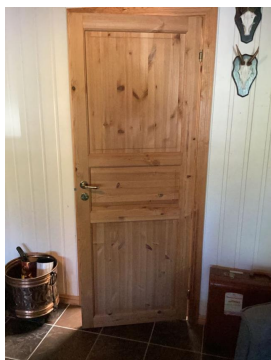
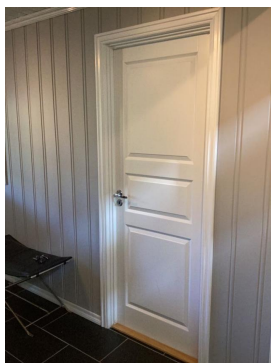
Innvendig har boligen profilerte malte dører og tre dører.

Kun noen mindre merker på dørene, som anses som normal bruksslitasje.

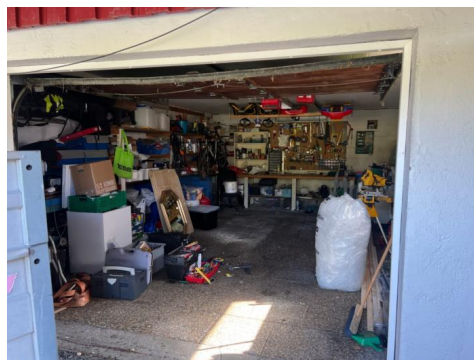
Det er støpt gulv og steinheller, ringmur av Lecablokker med utvendige pussede flater. Garasjen har adkomst via leddporter med elektrisk løfter.

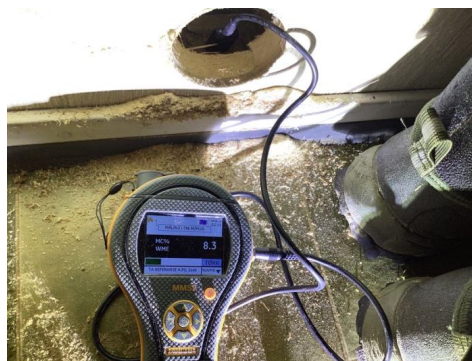
TG 0

Hulltaking er foretatt uten å påvise unormale forhold. Hulltaking er foretatt under trapp. Måleverdi 8,3%.

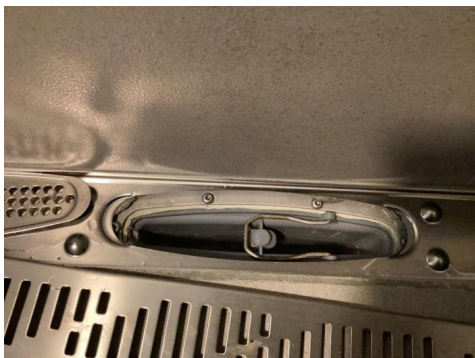
! TG 1

Det er slukrenne ved vegg i dusjonen.

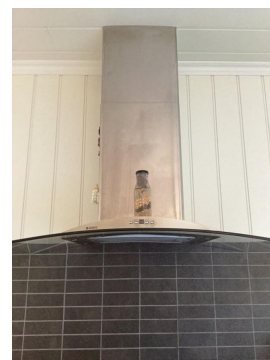
! TG 1

Det er kjøkkenventilator med avtrekk ut.

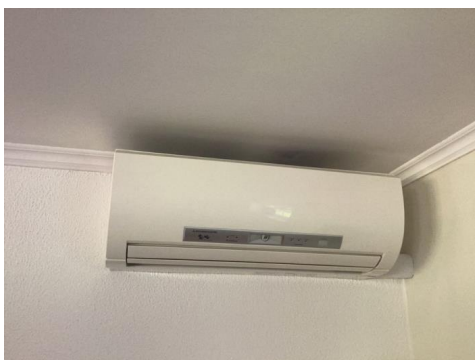
TG 2

Det er installert varmepumpe.

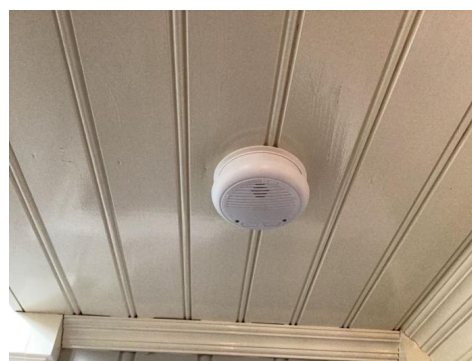
6 kg pulverapparat og røykvarslere.

1. Er det mangler for brannslukningsutstyr i boligen iht. forskriftskrav på søknadstidspunktet, men minst Byggeforskrift 1985?  
**Nei**
2. Er det skader på brannslukningsutstyr eller er apparatet eldre enn 10 år?  
**Nei**
3. Er det mangler på røykvarsler i boligen iht. forskriftskrav på søknadstidspunktet, men minst Byggeforskrift 1985?  
**Nei**
4. Er det skader på røykvarslere?  
**Nei**
