# Tilstandsrapport

Åstorpveien 45, 1894 RAKKESTAD

# gnr. 107, bnr. 13

Befaringsdato: 17.08.2023

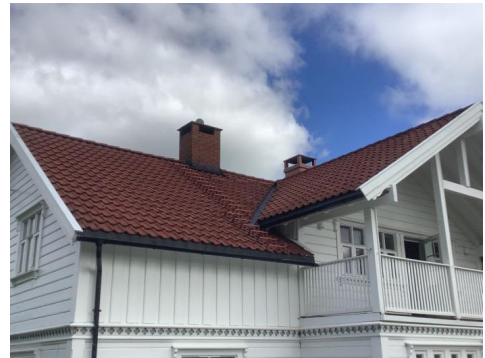
Mangler vindskier

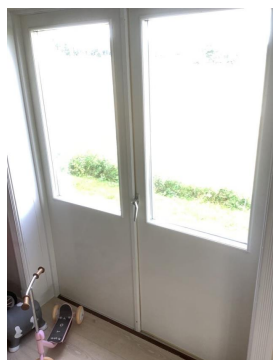
Dør må permanent låses. Håndtak fjernes.

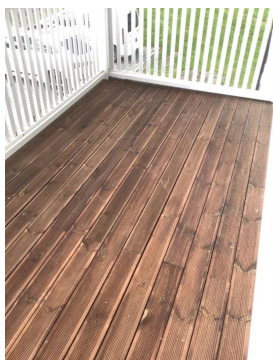
Nyere gulvbord

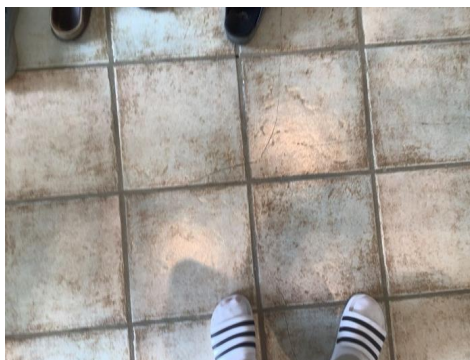
Mye bom i fliser i stue og hall. Bom i fliser på kjøkken. Sprekker i flere fliser i entré.

Spukne fliser i entré

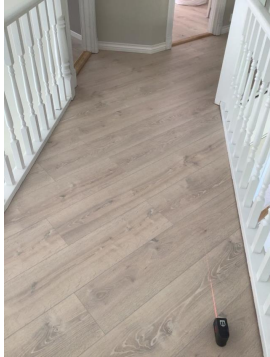
Målt skjevheter

- Målt høydeforskjell på over 20 mm innenfor en lengde på 2 meter. Tilstandsgrad 3 gis med bakgrunn i standardens krav til godkjente måleavvik.
- Målt høydeforskjell på mellom 10 - 20 mm innenfor en lengde på 2 meter. Tilstandsgrad 2 gis med bakgrunn i standardens krav til godkjente måleavvik.
- Målt høydeforskjell på over 15 mm gjennom hele rommet. Tilstandsgrad 2 gis med bakgrunn i standardens krav til godkjente måleavvik.

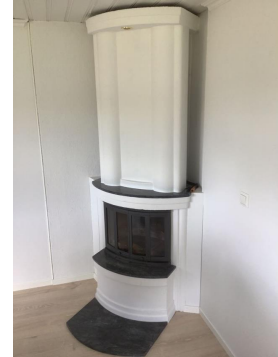
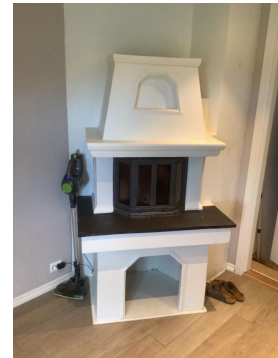
Mangler ubrennbar plate

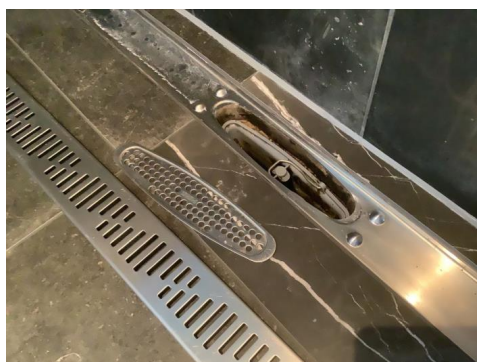
- Våtrommet mangler tilluftsventilering, f.eks. spalte/ventil ved dør.

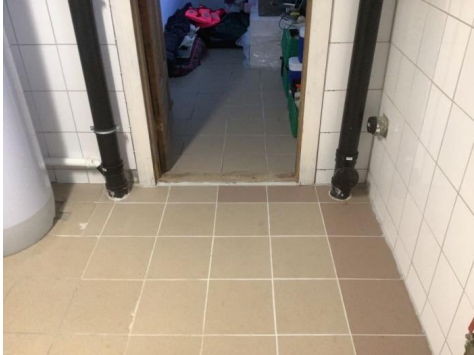
- Våtrommet må oppgraderes for å tåle normal bruk etter dagens krav.

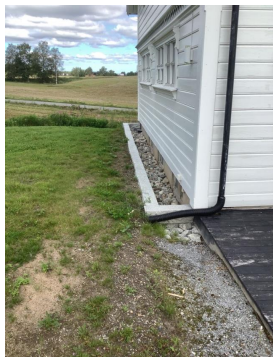
Dreneringen er fra 1995 på siden der det er terrasse på huset og fra 2022 på vest og nordsiden.

Det er ikke montert topplist på grunnmursplast som dermed spriker. Mer enn halvparten av forventet levetid på drenering under terrasse nærmer seg overskredet.

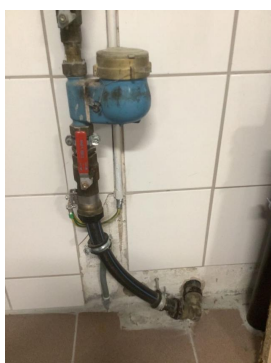
## Utvendige vann- og avløpsledninger

! TG 1

Utvendige avløpsrør er av plast og utvendige vannledninger er av plast (PEL). Privat septik utkoblet og nytt vann og avløp koblet til offentlig nett i 2016.
