# Tilstandsrapport

Enebolig

Hoppveien 29, 1734 HAFSLUNDSØY

Befaringsdato: 04.08.2025

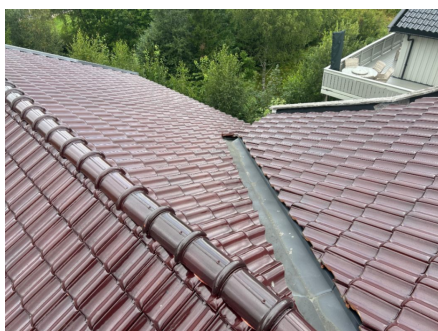
Avflassing av plastbelegg kan medføre redusert beskyttelse mot fukt, noe som over tid kan føre til korrosjon eller redusert levetid på beslagene. Brukslitasje tilsvarende alder anses som normalt og har ingen umiddelbar konsekvens. Det anbefales å følge med på utviklingen og vurdere vedlikehold eller utbedring av plastbelegg ved behov for å hindre videre nedbrytning.

Dels påvist avflassing av plastbelegg på beslag.

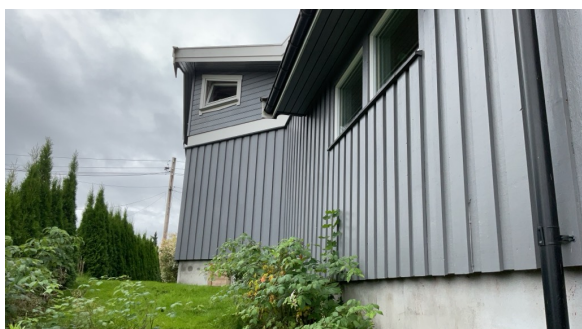
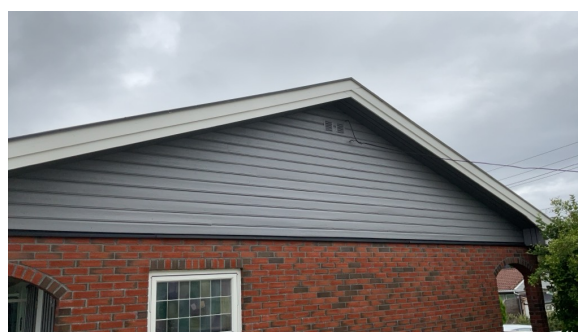
Spikerhoder er stedvis brutt overflaten, noe som gjør at overflatene rundt spikerhodet er mer utsatt for oppsamling av skitt og fukttoppsug.

Det anbefales å fuge/sparkle over spikerhoder der de har brutt overflaten og overflatebehandle.

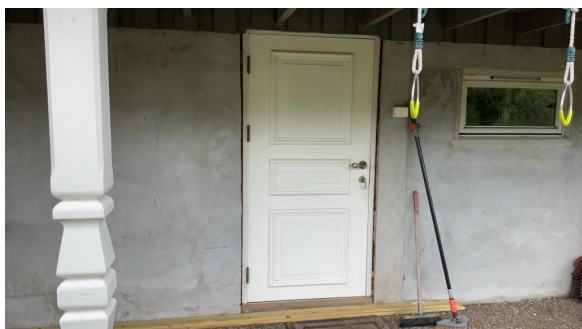
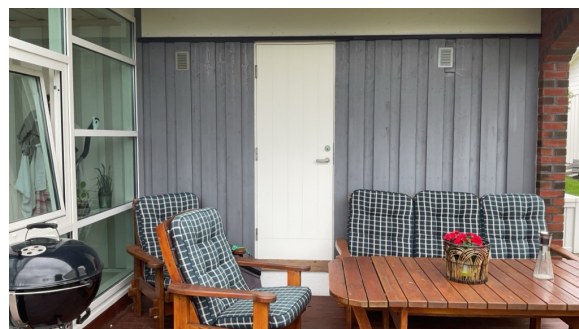
Boddør kan være vanskelig å åpne og lukke

- Dører må justeres.

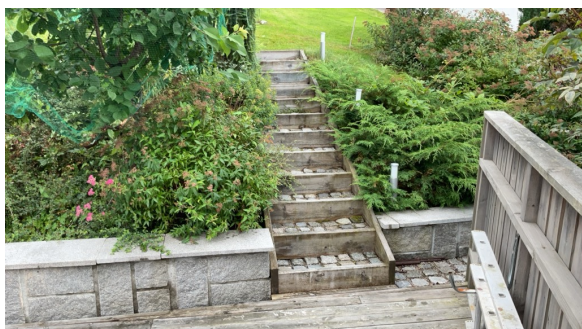
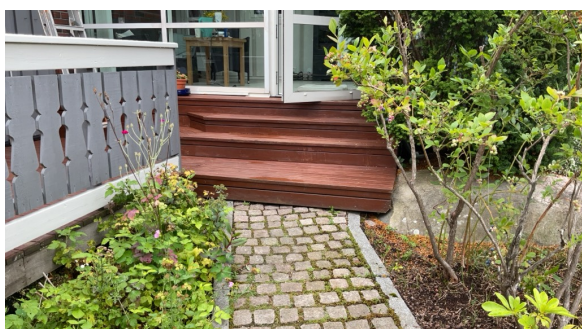
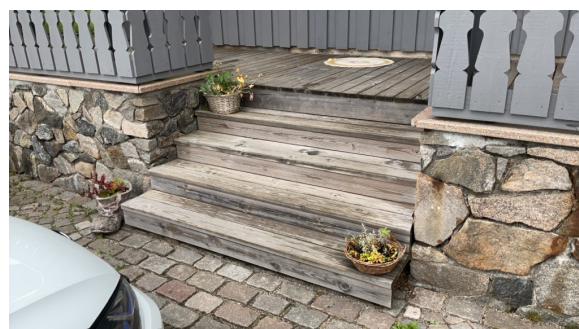
Manglende rekkverk medfører økt fallrisiko og manglende oppfyllelse av sikkerhetskrav.

Kostnadsestimat: 10 000 - 50 000

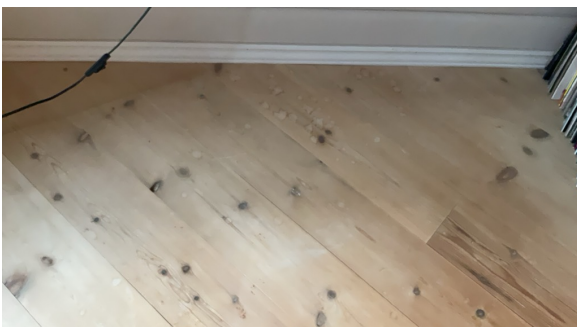
Det er merker etter vann på gulv i loftetasje

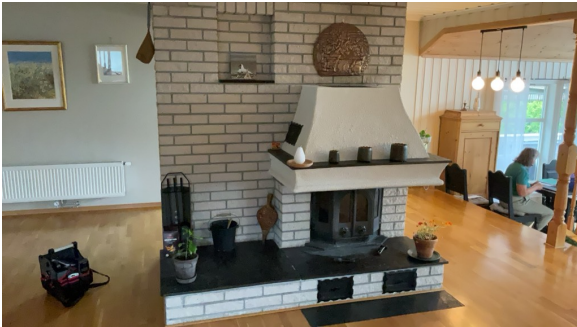
Pipevanger er ikke synlige.

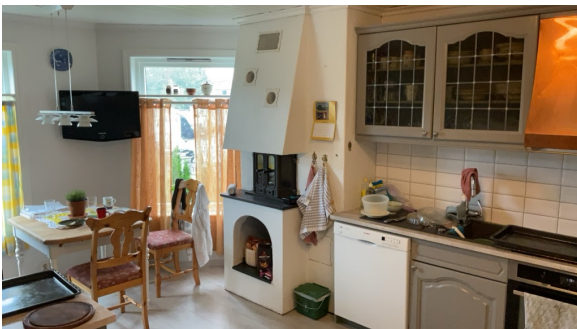
Ildfast plate mangler på gulvet under sotluke/feieluke på pipe i kjøkkenet.

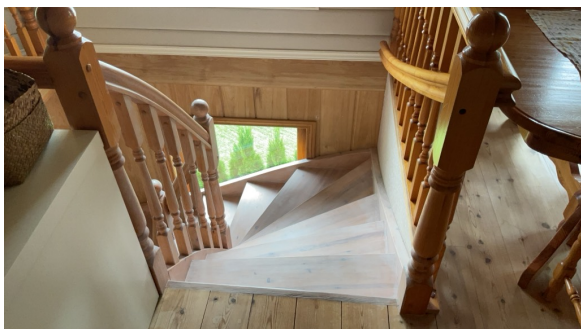
Det mangler håndløper i deler av trapp.

Dersom trappen skal tilfredsstillere dagens krav må det utføres tiltak.

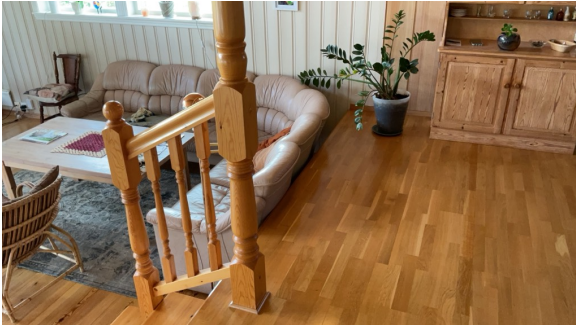
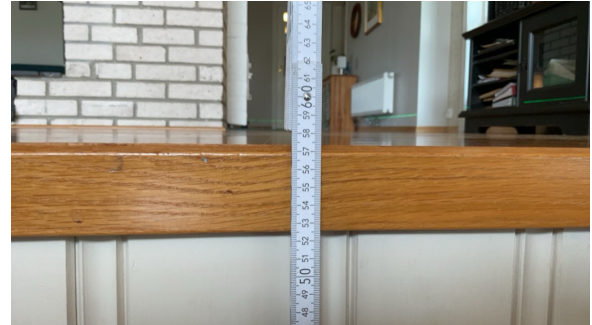
## TG 3 Innvendige rekkverk

Boligen har stue i to nivåer.

Manglende rekkverk medfører økt fallrisiko og manglende oppfyllelse av sikkerhetskrav.

- Rekkverk må monteres for å lukke avviket.

**Kostnadsestimat: 10 000 - 50 000**

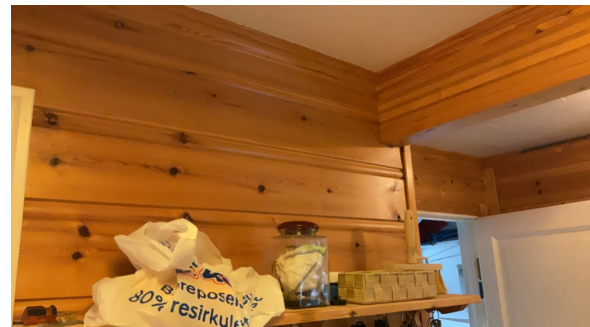
Panel på vegg

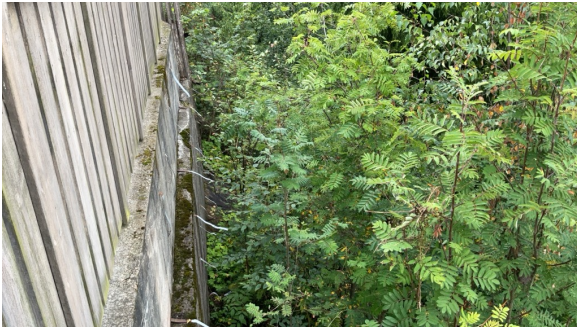
Armeringsjern stikker ut ved avslutningen av forstøtningsmur.

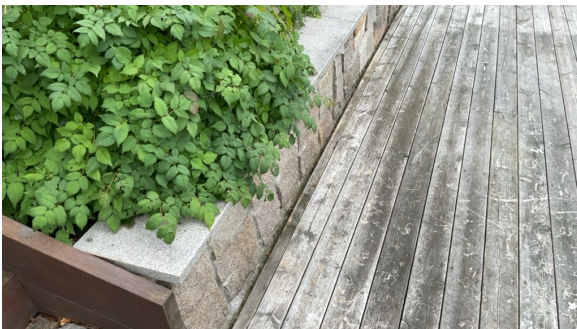
Det mangler rekkverk flere steder
