# Tilstandsrapport

Enebolig

Nordlitoppen 48, 1743 KLAVESTADHAUGEN

Befaringsdato: 21.01.2025

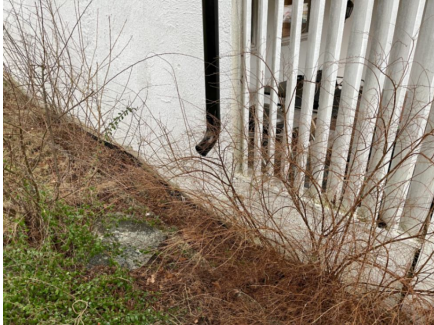
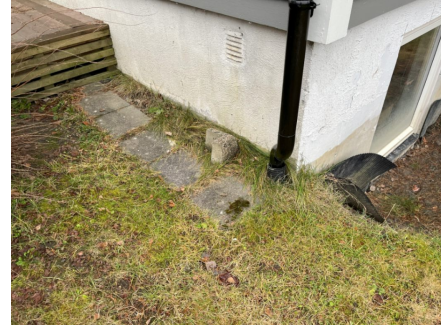
## TG 2 Veggkonstruksjon

Veggene har bindingsverkskonstruksjon fra byggeår.  
Fasade/kledning har liggende bordkledning.

### Vurdering av avvik:

Råteskadet kledning må utbedres.

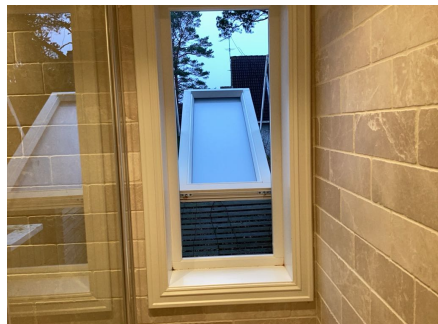
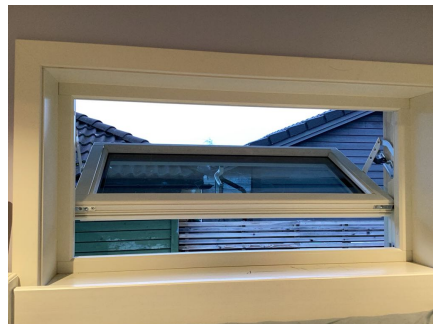
## ⓘ TG 2 Eldre vinduer

Bygningen har malte trevinduer med 3-lags glass.

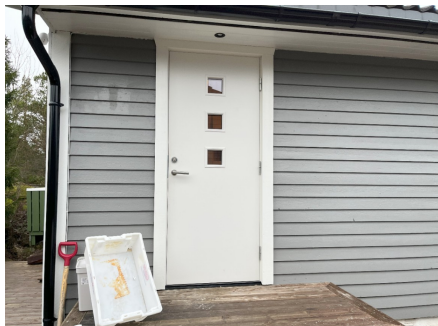
## TG 2 Dør til kjeller

Bygningen har malt ytterdør til kjeller.

- Karmene i dører er værslitte utvendig og det er sprekker i trevirket.

Det må påregnes utbedringer/utskiftninger.

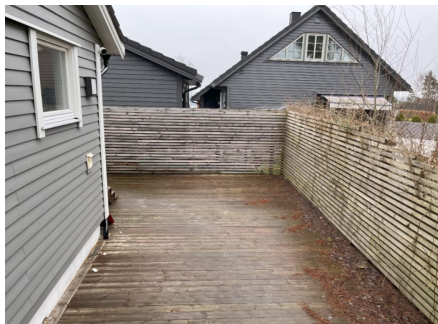
## TG 3 Utvendige trapper

Trapp i trekonstruksjon til hovedinngang.

- Rekkverk må monteres for å lukke avviket.

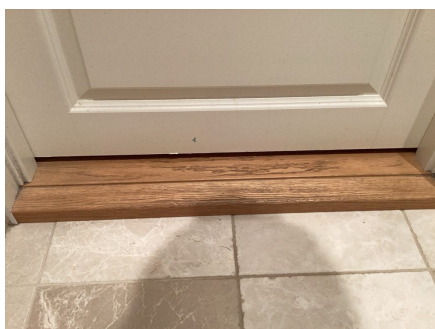
## Innvendige dør til utleid del

Innvendig har boligen malt glatt dør mot utleid del.

Montere håndtak og slutføre jobb.

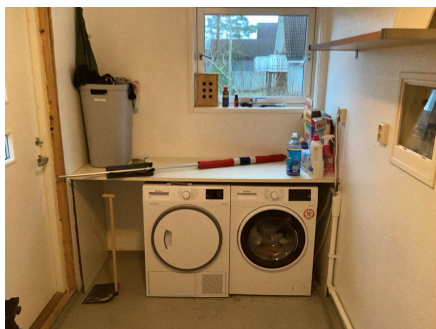
## FØRSTE ETASJE > VASKEROM/INNGANG

### TG IU Tilliggende konstruksjoner våtrom

Lokal utbedring.

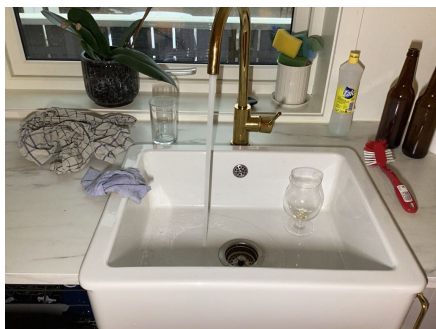
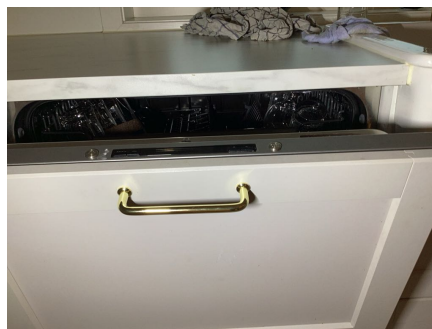
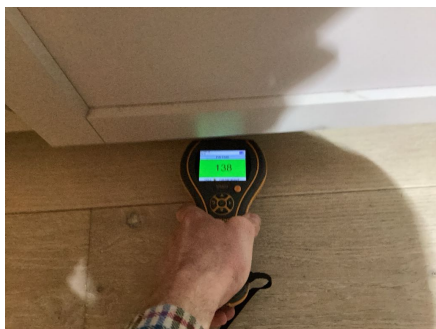
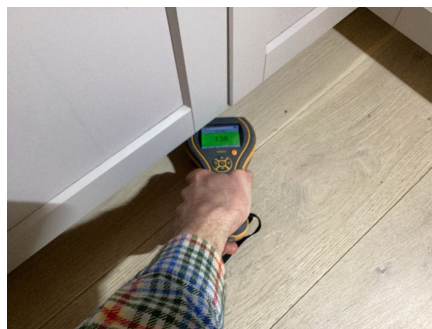
#### Vurdering av avvik:

- Komfyrvakt må monteres.

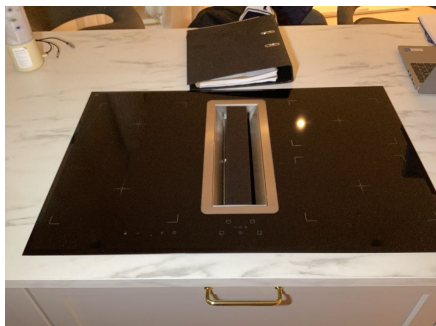
#### Vurdering av avvik:

- Det er avvik:

Om mulig bør det etableres ventilasjons kanal ut i det fri fra ventilator.

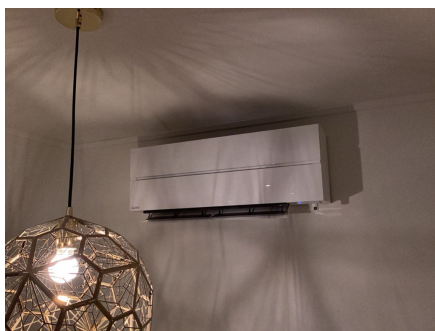
- Det er påvist mangelfull ventilasjon på ett eller flere rom i boligen.
- Det er påvist begrenset ventilering/luftgjennomstrømning.

Feilmonterte/avvik på ventiler kan skape ytterligere råte/skade i vegg.

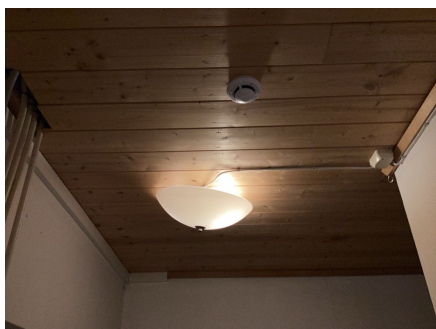
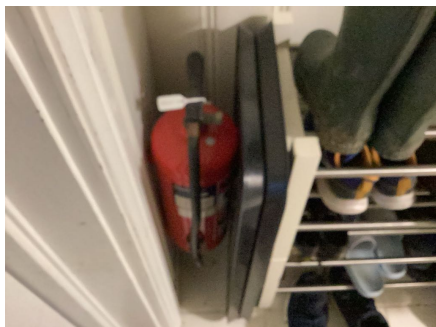
- Er det tegn til at det har vært termiske skader (tegn på varmgang) på kabler, brytere, downlights, stikkontakter og elektrisk utstyr? Sjekk samtidig tilstanden på elektrisk tilkobling av varmtvannsbereder, jampør eget punkt under varmtvannstank  
**Nei**
- Er der synlig defekter på kabler eller er disse ikke tilstrekkelig festet?  
**Ja**

1. Er det mangler for brannslukningsutstyr i boligen iht. forskriftskrav på søknadstidspunktet, men minst Byggeforskrift 1985?  
**Nei**
2. Er det skader på brannslukningsutstyr eller er apparatet eldre enn 10 år?  
**Ja**
3. Er det mangler på røykvarsler i boligen iht. forskriftskrav på søknadstidspunktet, men minst Byggeforskrift 1985?  
**Nei**
4. Er det skader på røykvarslere?  
**Nei**

**Kostnadsestimat: Under 10 000**

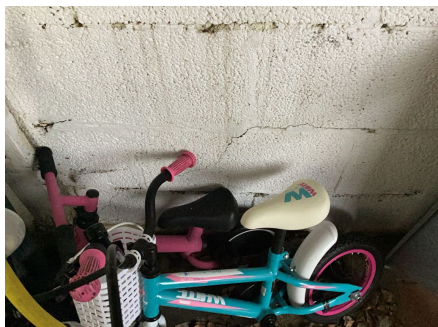
- Det er registrert skråriss som er symptom på setninger.
- Grunnmuren har sprekkdannelser.

- Lokal utbedring må utføres.

Anbefaler å følge med videre utvikling.
