# Tilstandsrapport

Enebolig

Sandveien 4, 1719 GREÅKER

Oppdragsnr.: 21001-1257

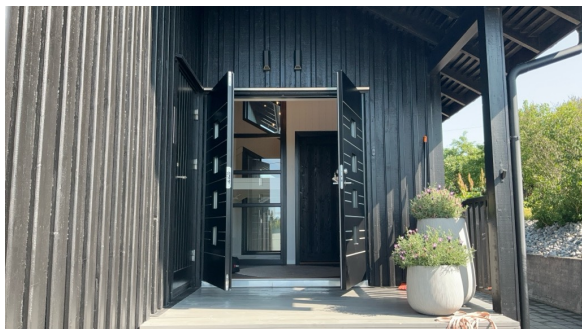
## Dører hybel og vaskerom

Bygningen har malt hovedytterdør til hybel og malt dør til vaskerom.

- Det er påvist avvik rundt innsettsdetaljer.
- Det er påvist utetthet/åpning mellom dørblad og dørkarm. Dvs. at kald trekk kan oppstå.

Manglende terskelbeslag, noe som gir økt risiko for fukt inntrengning til innenforliggende konstruksjoner.

- Det bør gjøres tiltak for å lukke avviket.

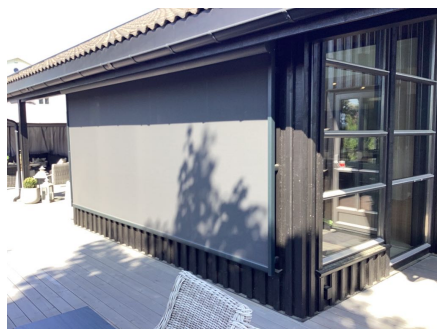
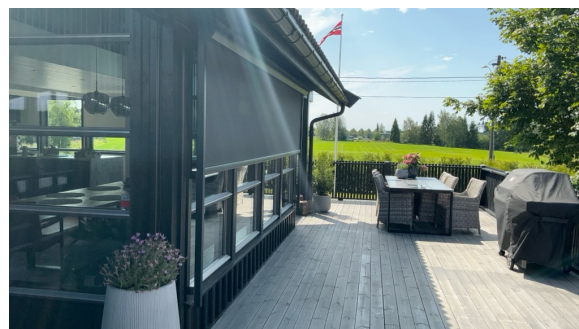
- Det er avvik:

Ytterligere undersøkelse.

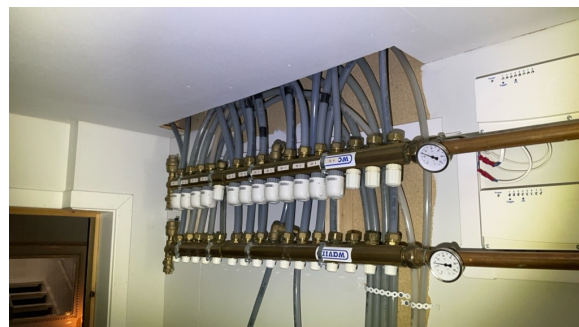
## TG 2 Elektrisk anlegg

Det er ikke foretatt kontroll av det elektriske anlegget i løpet av de siste 5 årene. Det anbefales på generelt grunnlag en gjennomgang av en registrert elektroinstallasjonsvirksomhet.

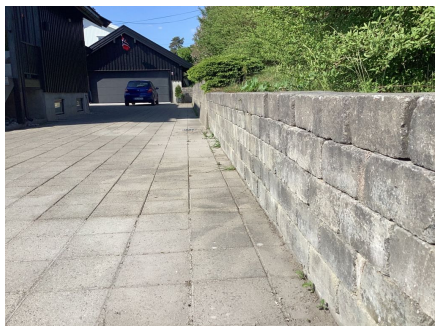
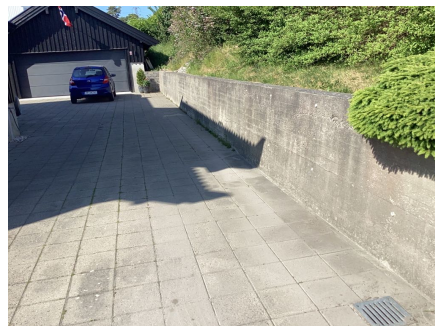
## TG 2 Terrenghforhold
